# ARREGLOS EN ESTACIONAMIENTOS, AREA DE CASA REALTY E INSTALACIONES ELECTRICAS

JUNIO DE 2009

VICEPRESIDENCIA DE ADMINISTRACIÓN CORPORATIVA  
DIRECCIÓN CORPORATIVA DE INMUEBLES Y MANTENIMIENTO  
COORDINACIÓN CORPORATIVA DE MANTENIMIENTO Y SERVICIOS GENERALES

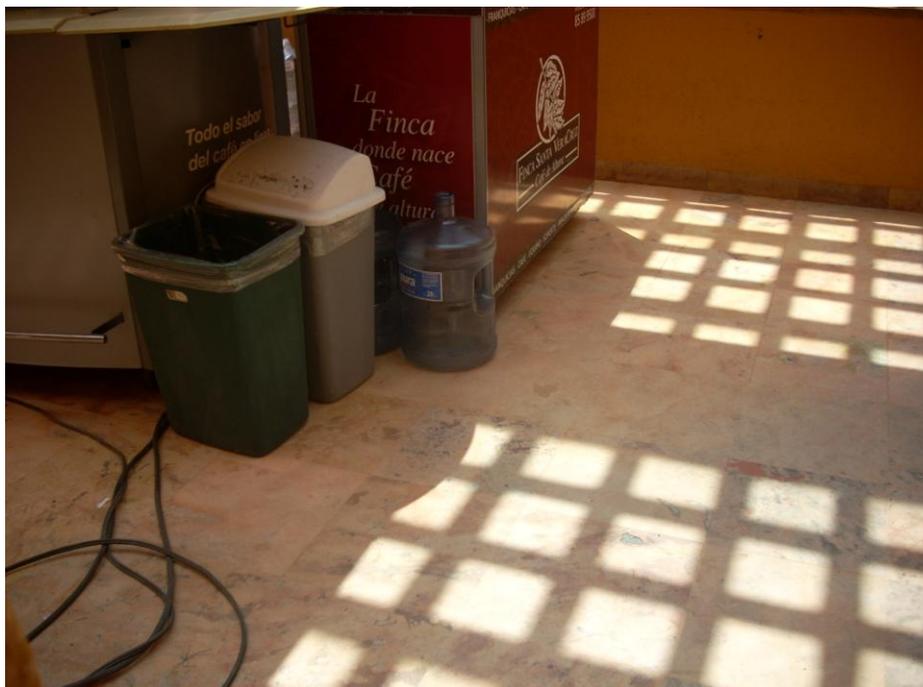
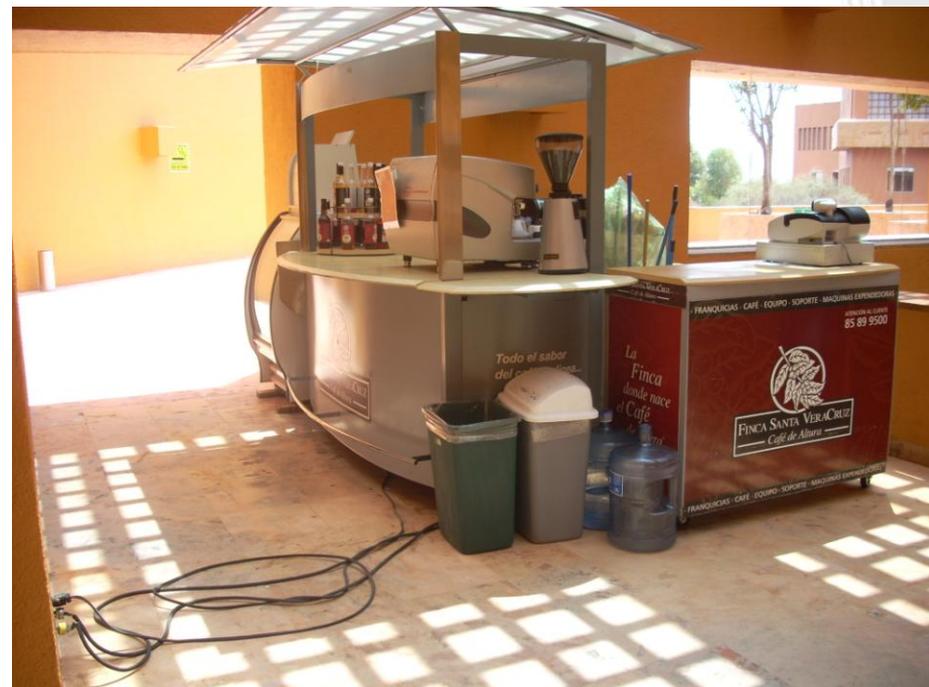
FOTO N° 1 Y 2.- Demolición de piso de mármol Tikul de 40 x 40

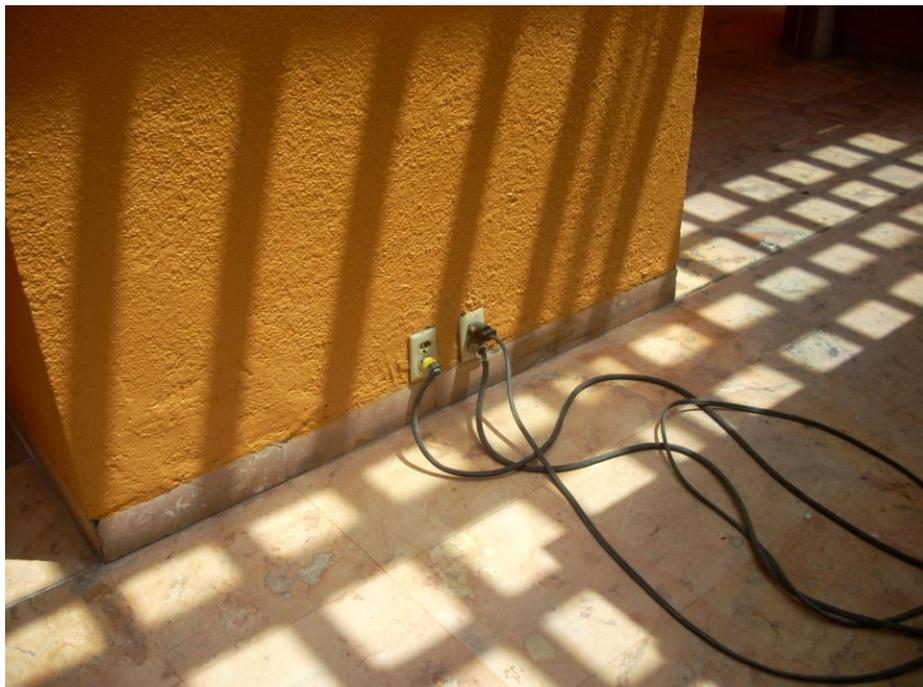
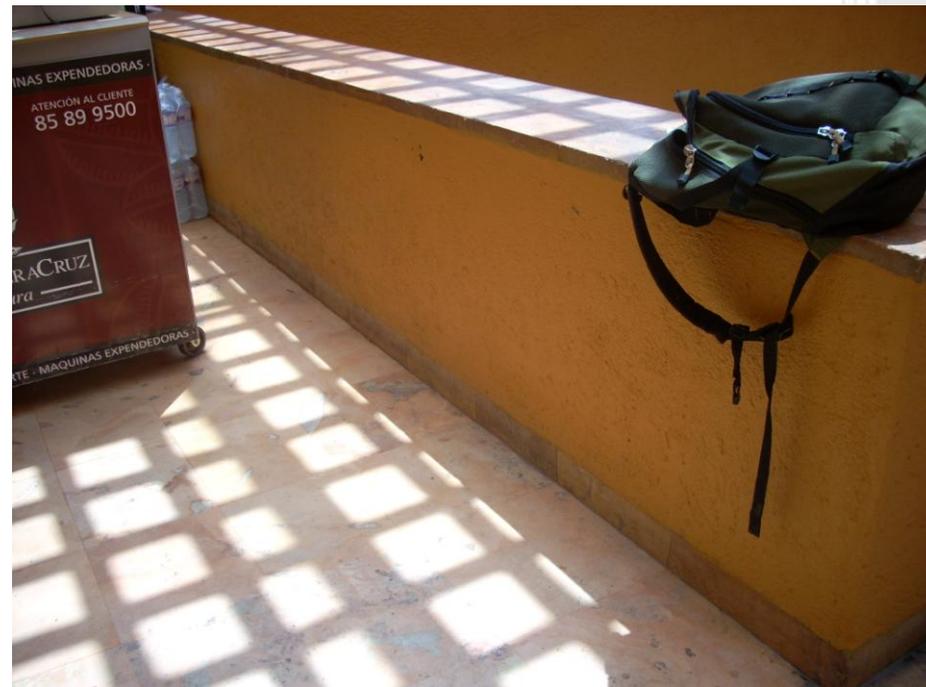
- FOTOS 3 y 4.- Ranurado de muro para alojar tubería conduit

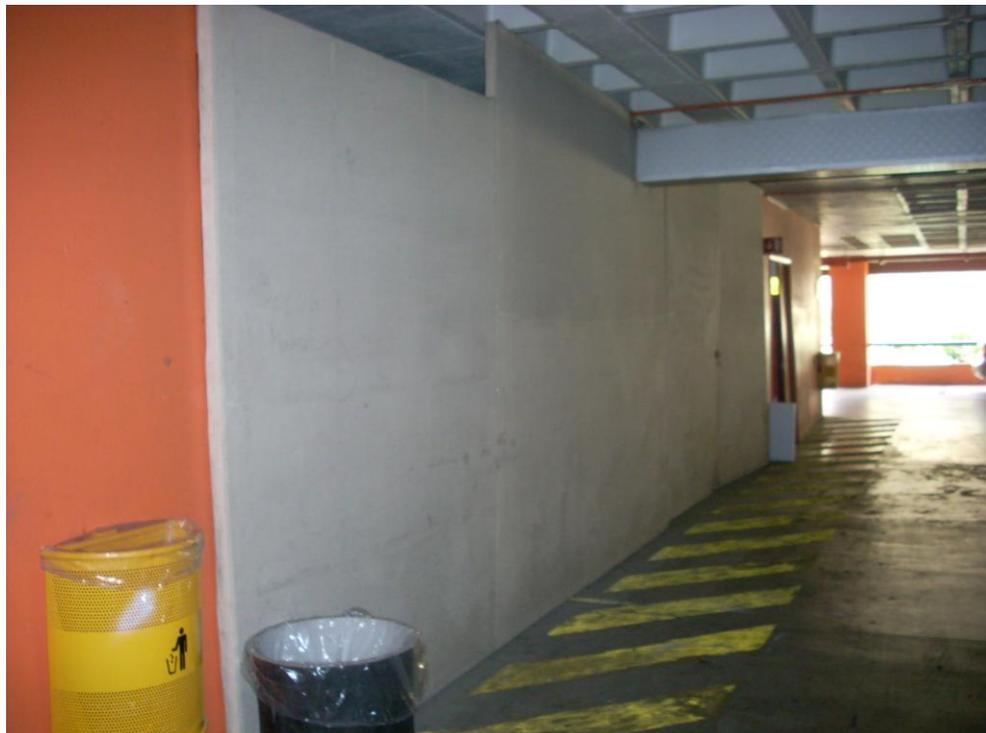
- FOTO N° 5.- Desmontaje de mamparas de madera

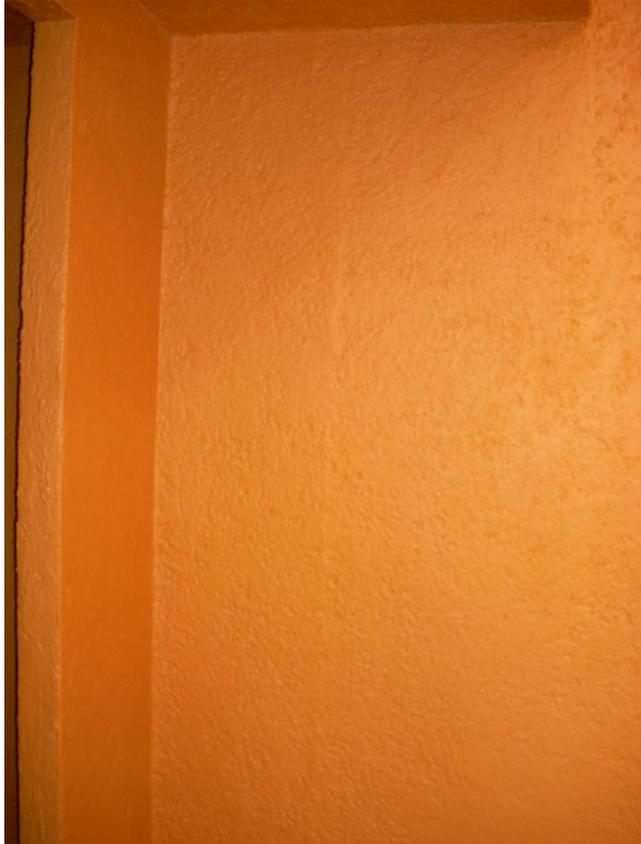
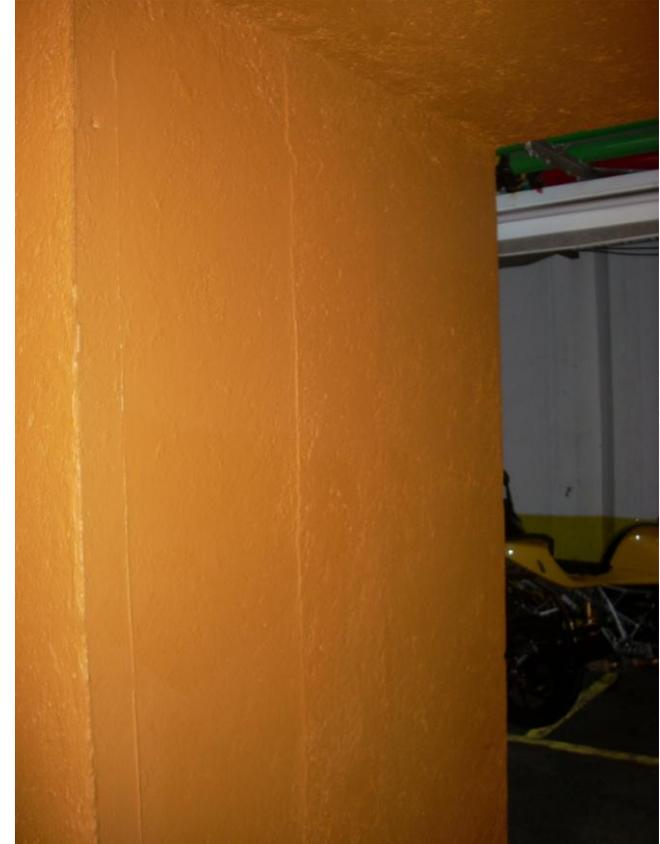
- FOTOS N° 6 y 7.- Demolición de muro de tablaroca

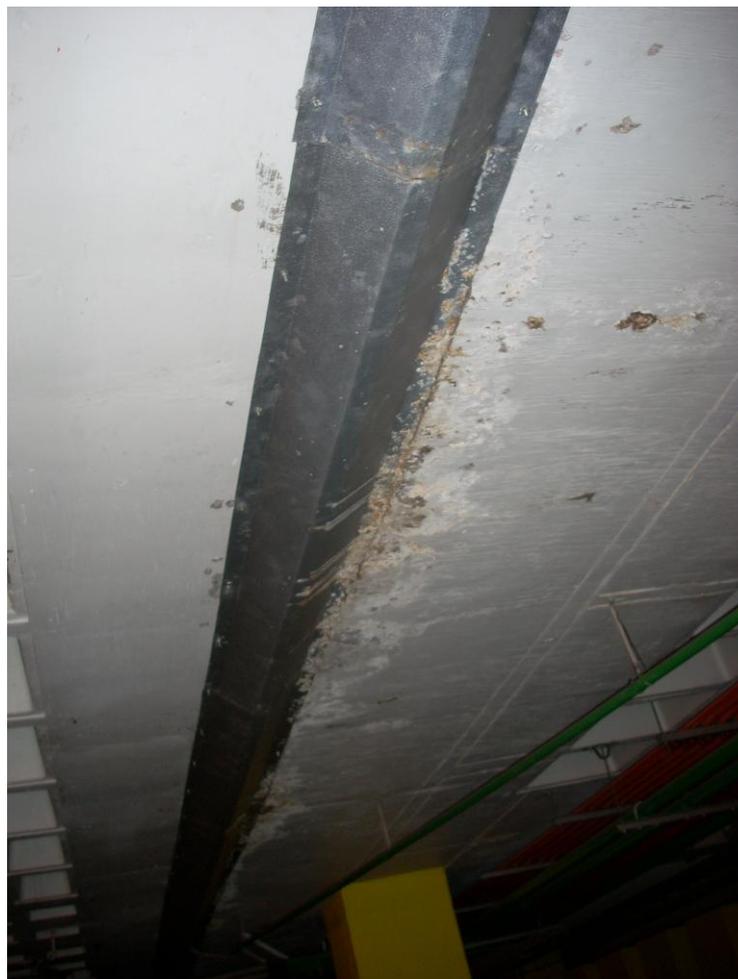
- FOTO N° 8.- Desmontaje de canalón atornillado a losa

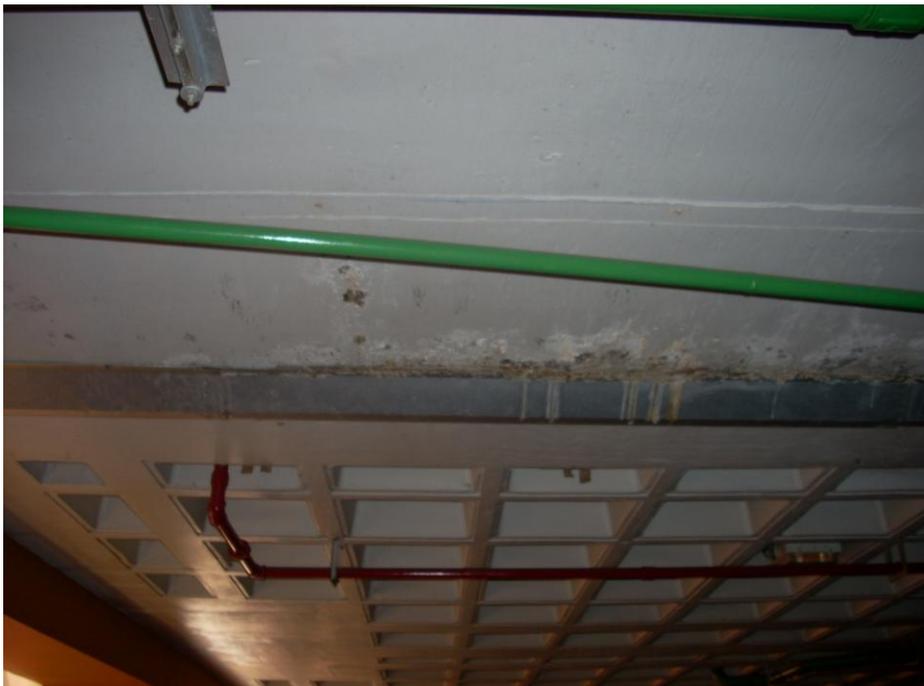
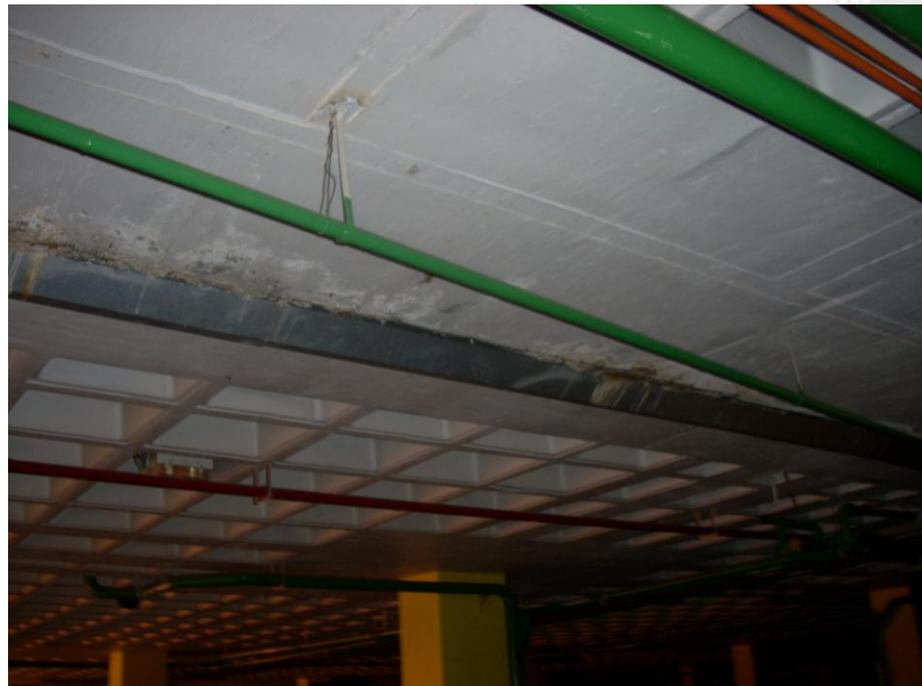
- FOTOS N° 9 y 10.- Limpieza a mano de junta constructiva

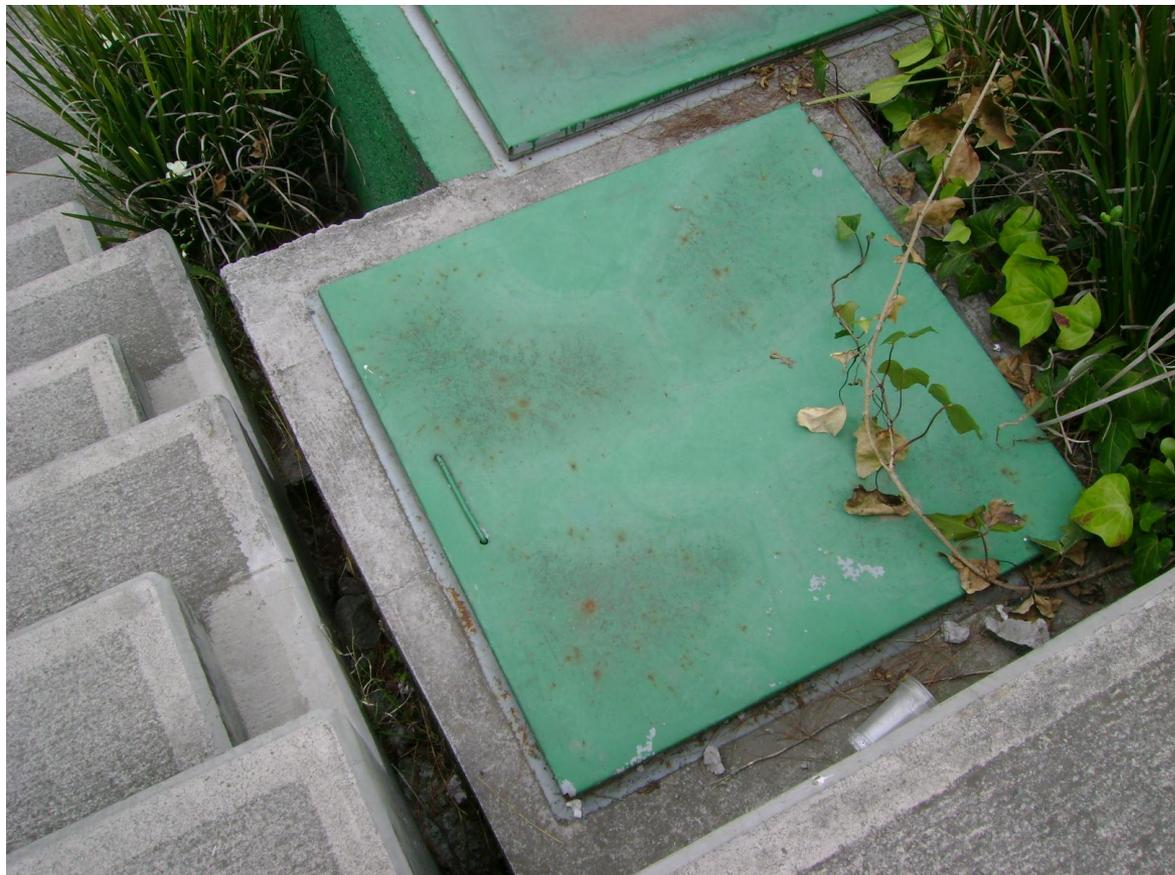
- FOTO N° 11.- Cambio de tapas de registro de 0.82 x 0.82

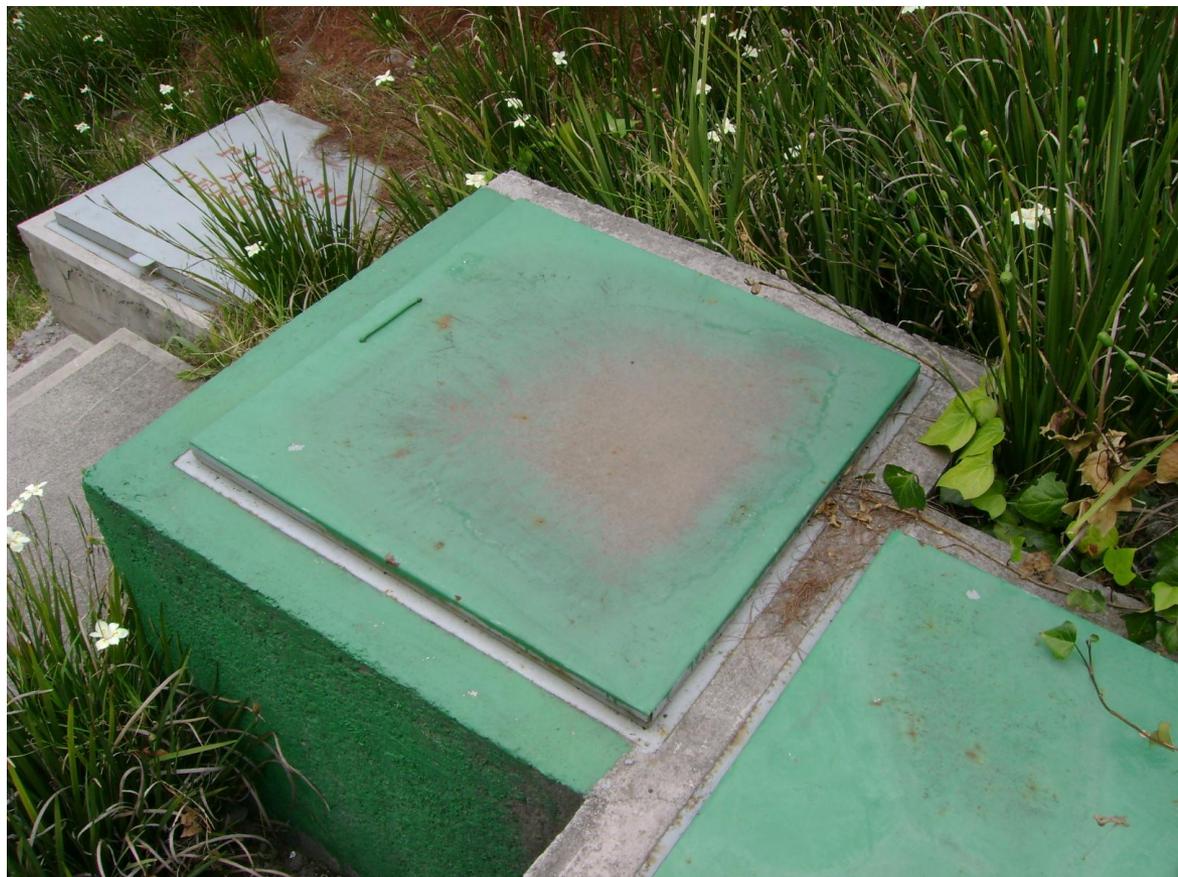
- FOTO N° 12.- Cambio de tapa de registro de 1.05 x 1.05

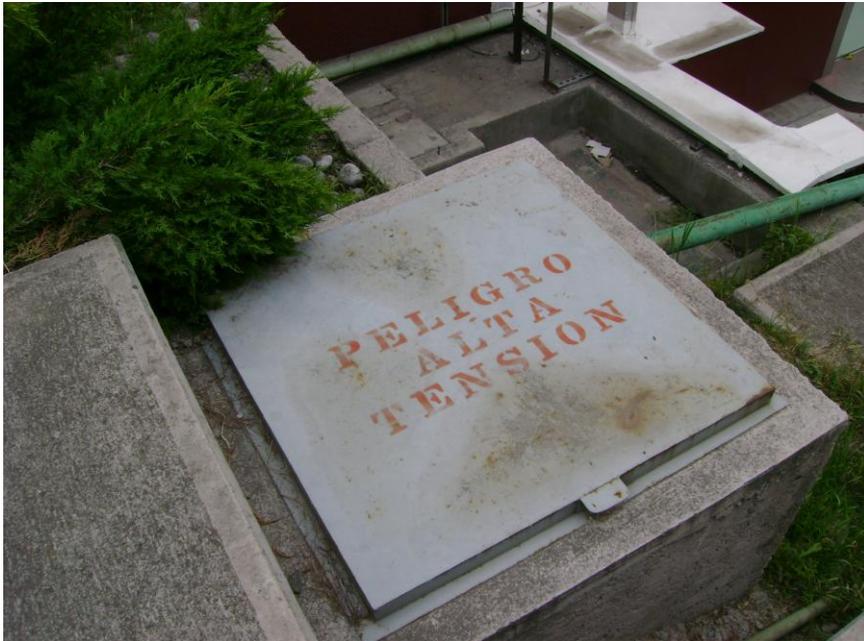
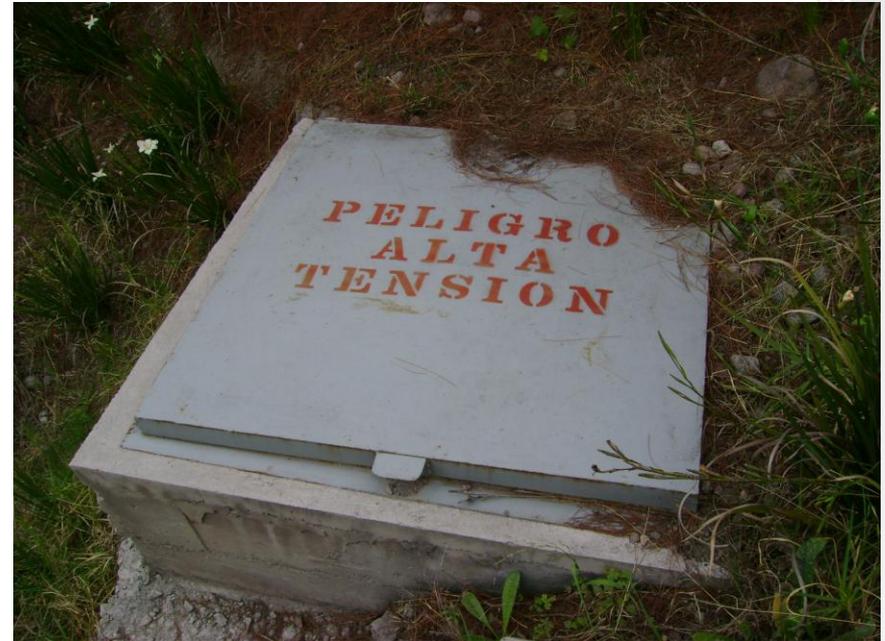
- FOTOS N° 13 y 14.- Cambio de tapas de registro de 0.70 x 0.90

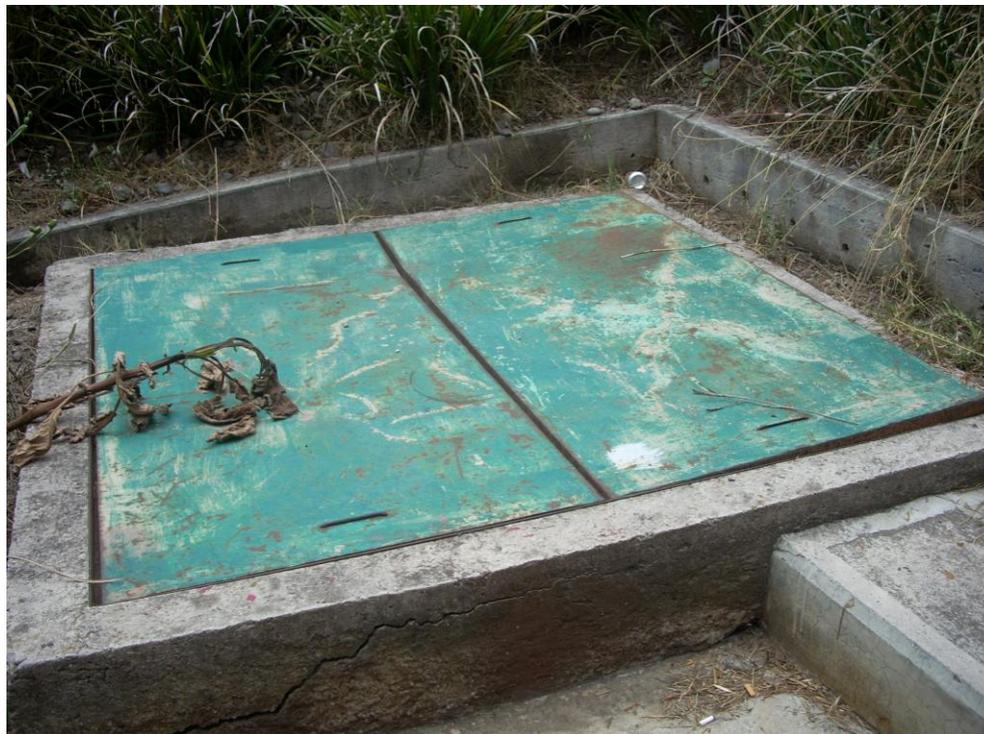
- FOTO N° 15.- Cambio de tapa de registro de 1.65 x 0.85
