Televisa

TRABAJOS DE MANTENIMIENTO CORRECTIVO EN EL CORPORATIVO SANTA FE.

FECHA : 12 DE JUNIO DE 2009

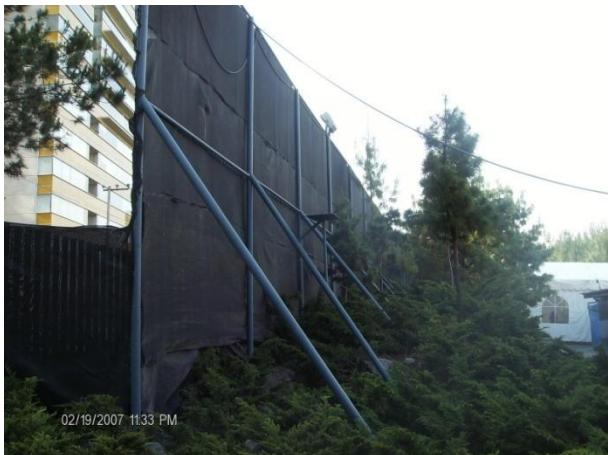
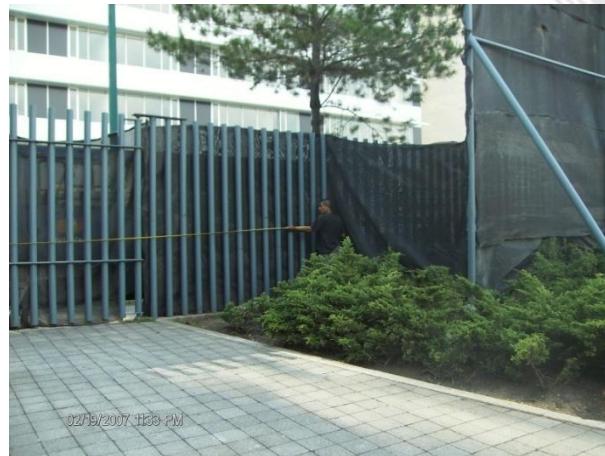
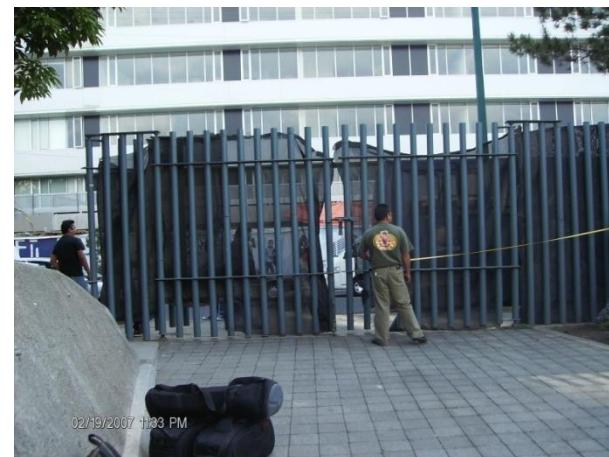
*DESMONTAJE DE LIENZO MALLA SOMBRA FOTOS no 174, 175, 176.

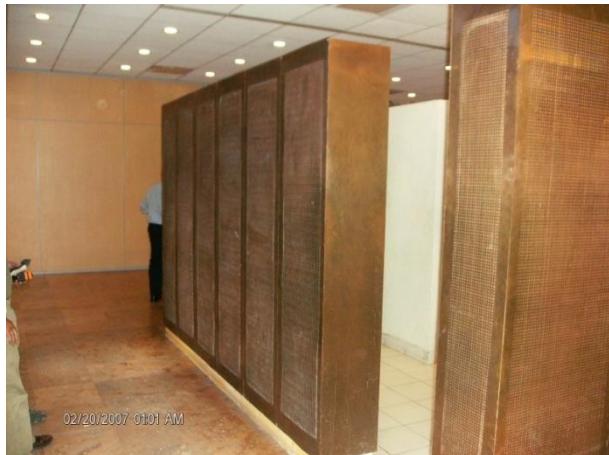
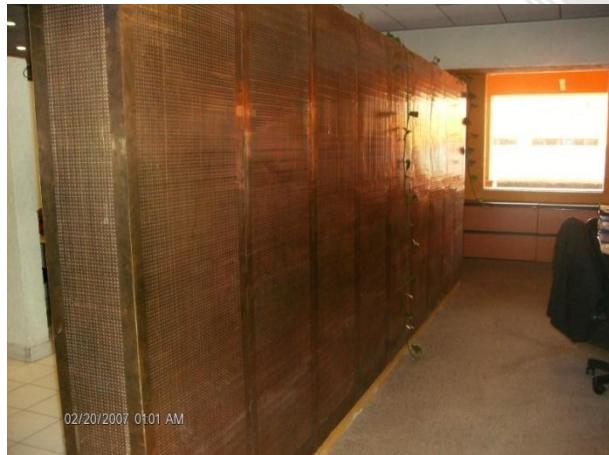
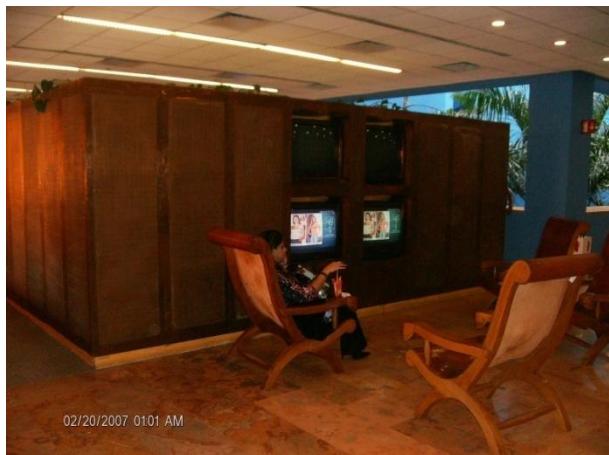
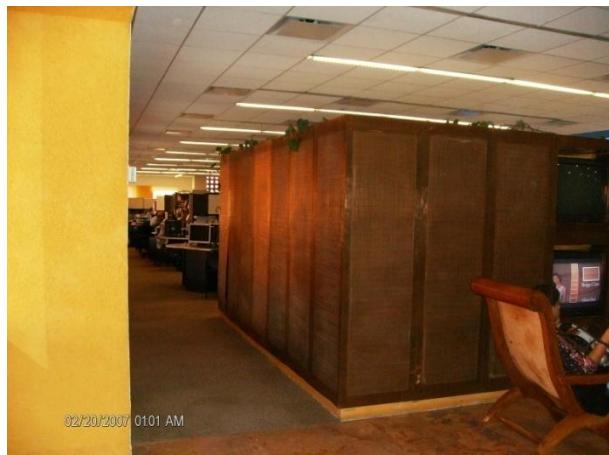
***DESMONTAJE DE LAMINA DE COBRE SIN RECUPERACION FOTOS no 203, 204, 2005, 206.**

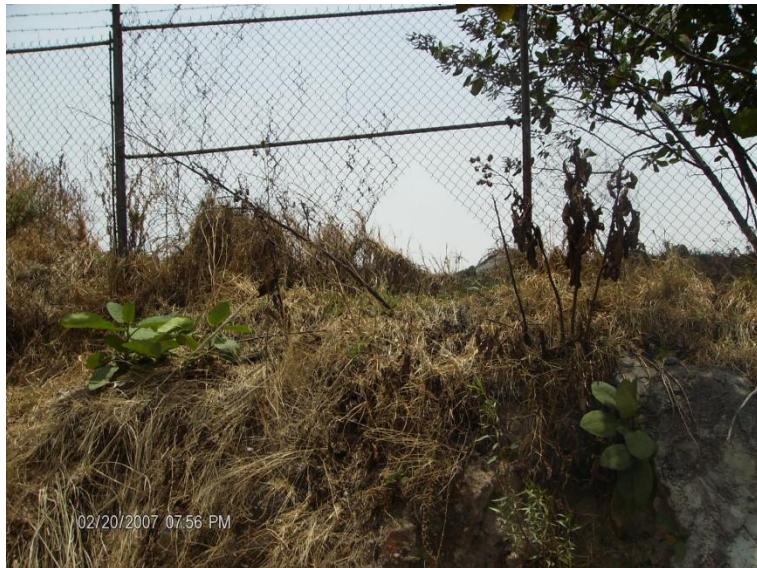
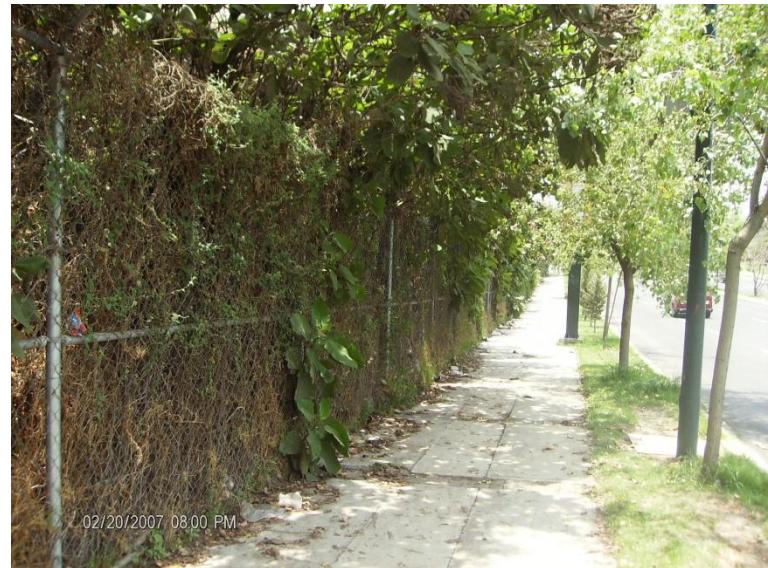
***DESMONTAJE DE MALLA CICLONICA DE 2.40 m DE ALTURA FOTOS No 236, 246**

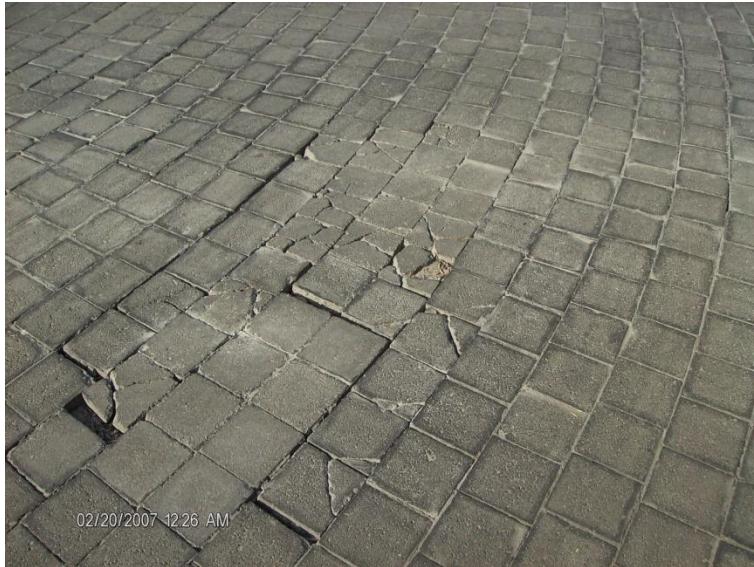
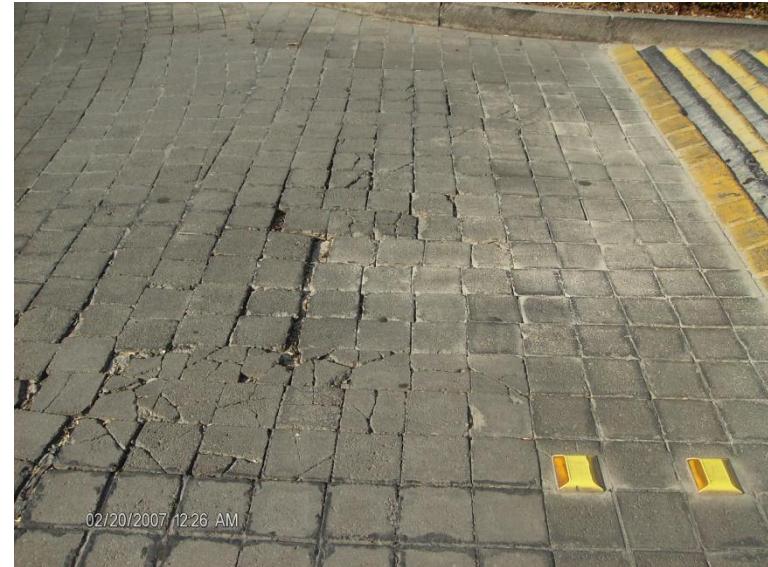
***DESMONTAJE DE ADOCRETO DE 15 X 15 X 4 cm EN AREAS EN MAL ESTADO DEL ARROYO
VEHICULAR FOTOS no. 186 , 187**

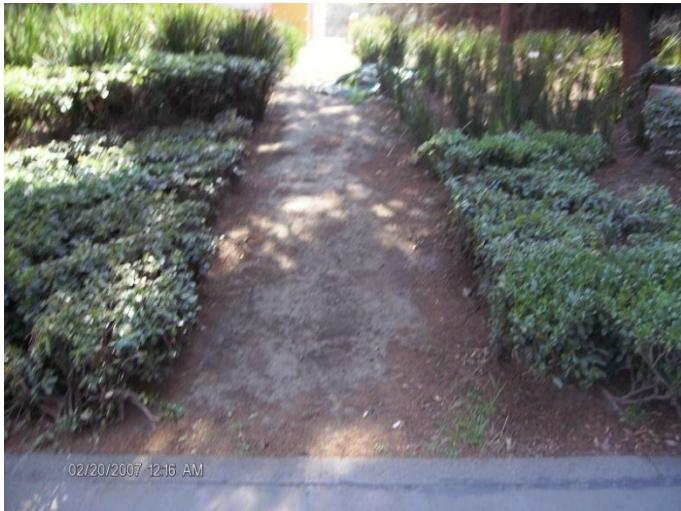
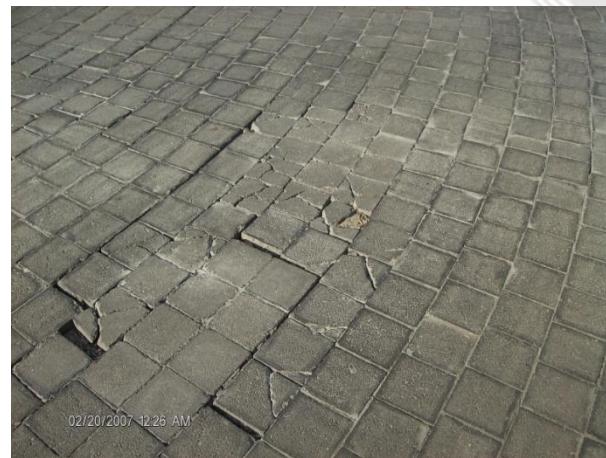
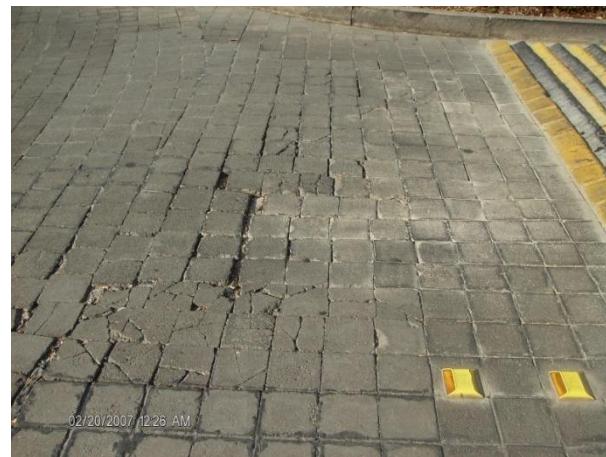
•PREELIMINARES EXCAVACION MANUAL DE 40cm DE PROFUNDIDAD EN TERRENO NATURAL

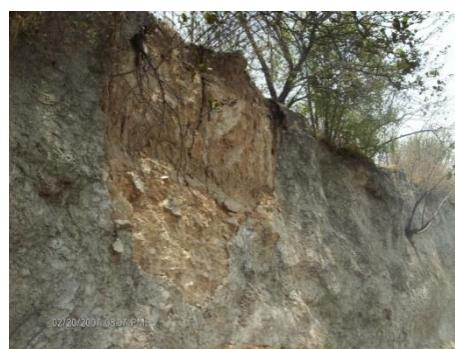
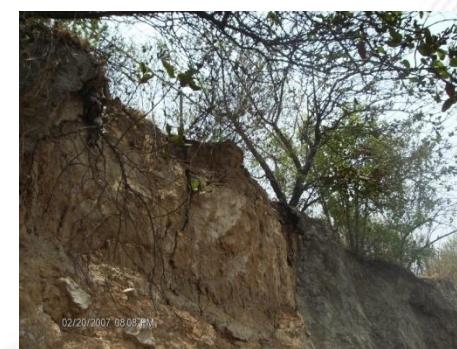
PREELIMINARES RETIRO DE ARBUSTOS MEDIANOS EN TALUD DE TERRENO NATURAL FOTOS 230, 232,234,235, 241, 251, 253.

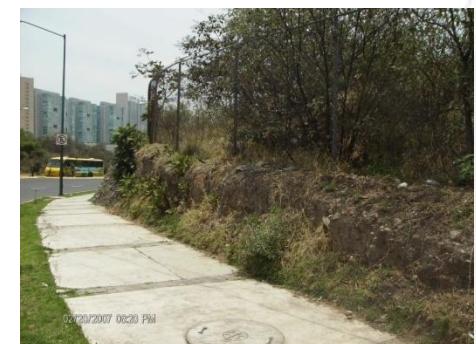
DESHIERBE SOBRE MALLA CICLONICA HASTA UNA ALTURA DE 3m FOTOS 245, 246, 247, 250, 259.

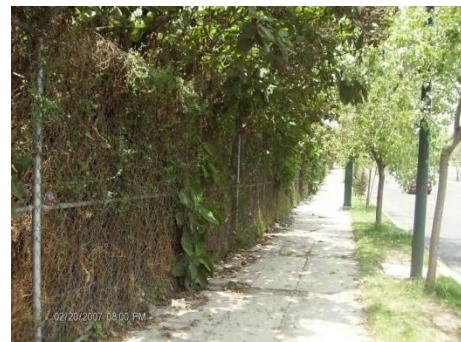
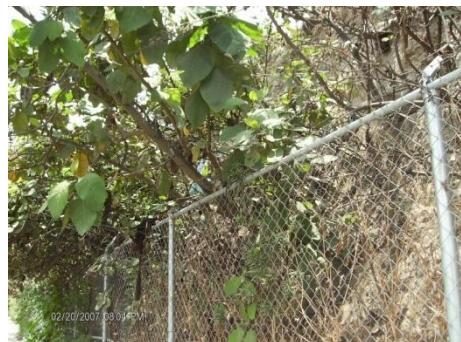
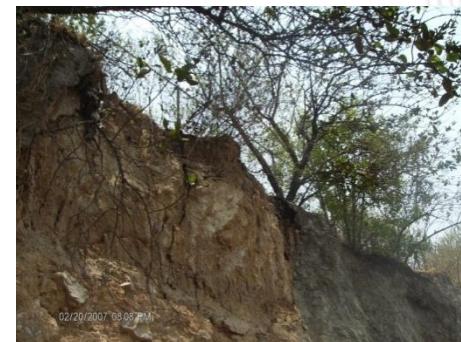
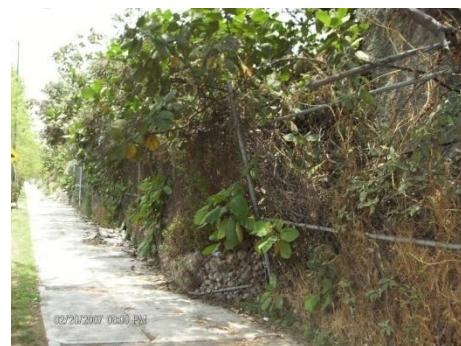
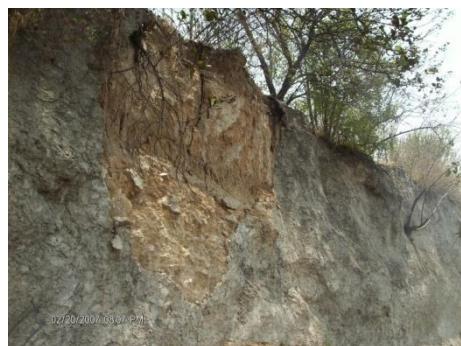
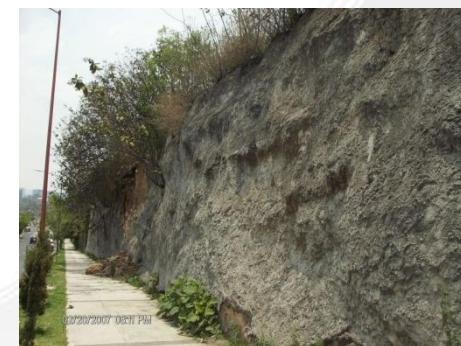
PODA DE ARBOLES HASTA UNA ALTURA DE 10 m SOBRE TALUD DE TERRENO NATURAL FOTOS 237, 245, 246, 248, 249, 251, 252, 253, 256.

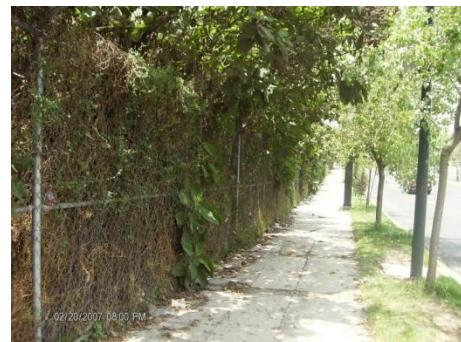
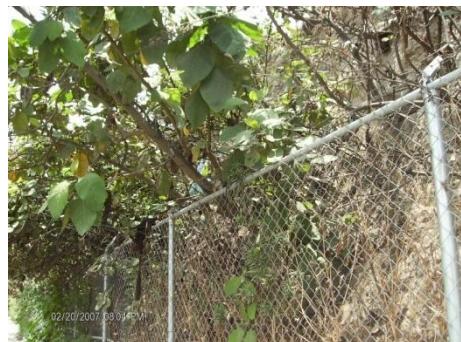
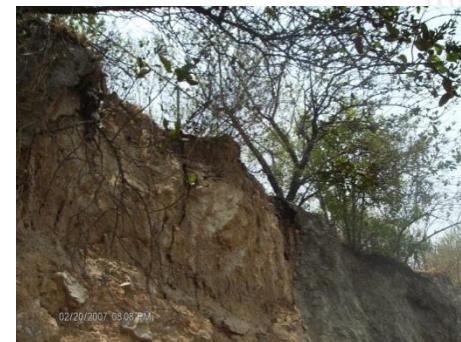
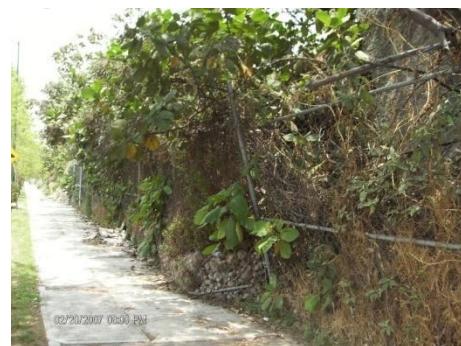
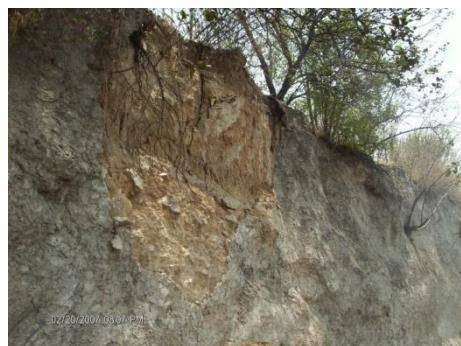
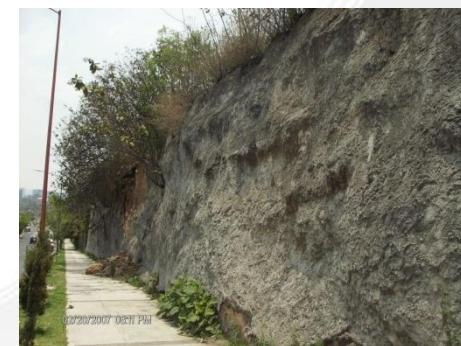
RETIRO DE MATERIAL PRODUCTO DE LA PODA DE ARBOLES FOTOS 237, 245, 246, 248, 249, 251, 252, 253, 256.

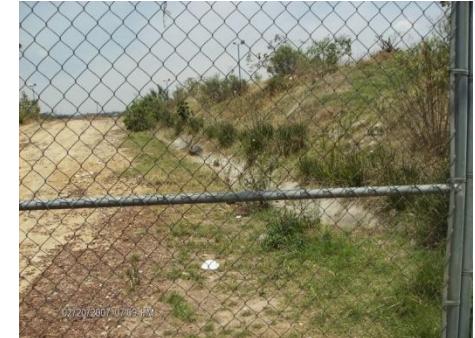
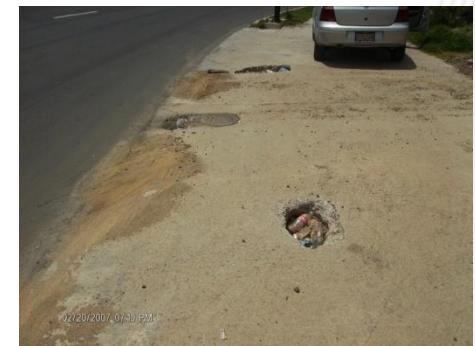
REPARACION DE RAMPA DE TEPETATE EN ACCESO NORESTE FOTOS 226, 227, 228, 229, 230, 231

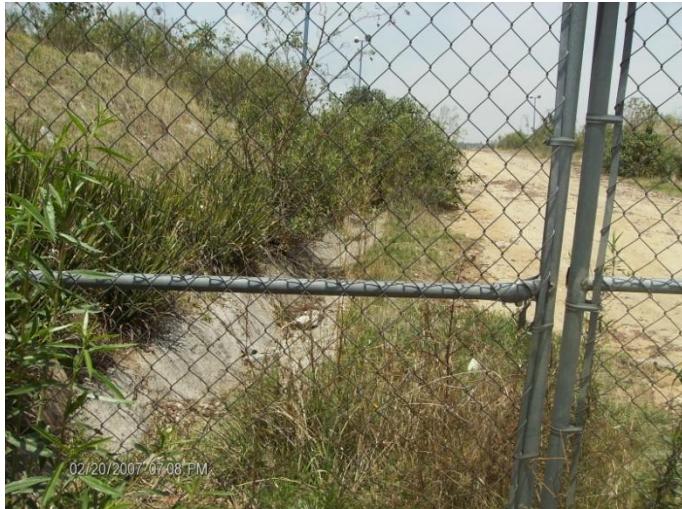
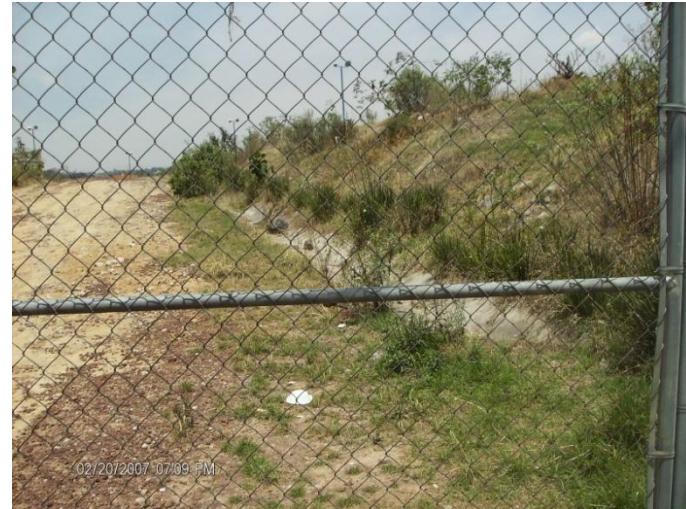
LIMPIEZA DE CUNETA DE CONCRETO UBICADA A LOS COSTADOS DE LA RAMPA FOTOS 224, 228

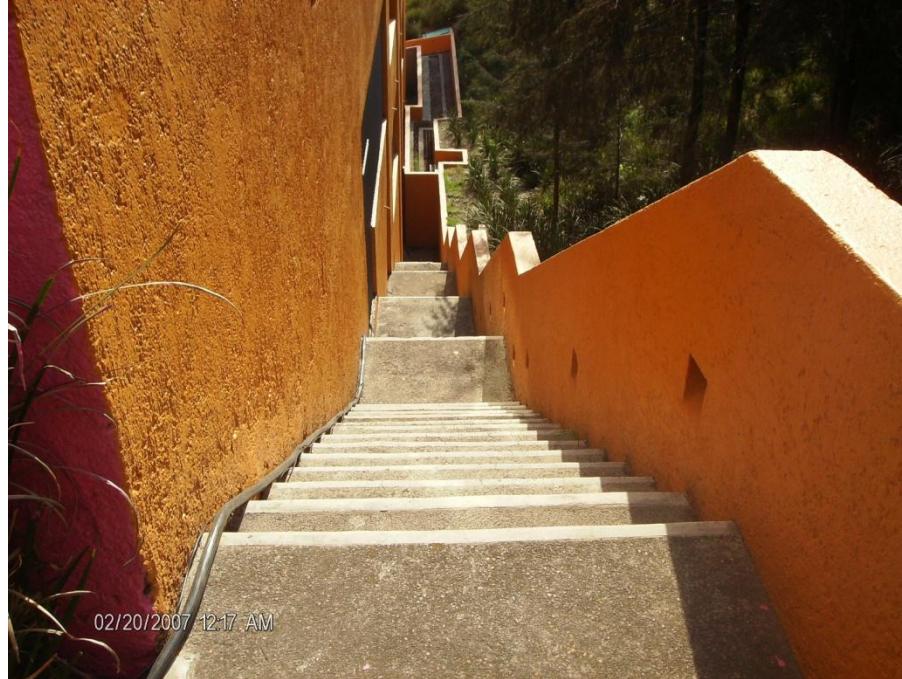
LIMPIEZA DE ESCALERA DE CONCRETO FOTO 181

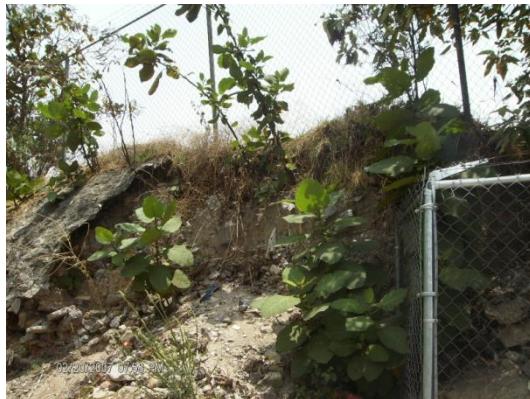
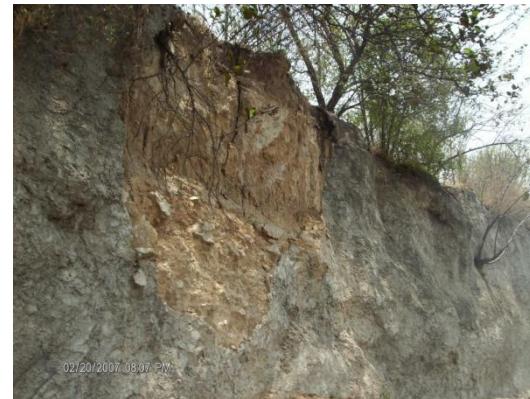
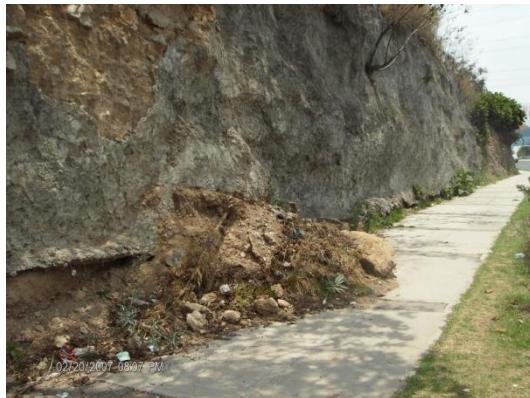
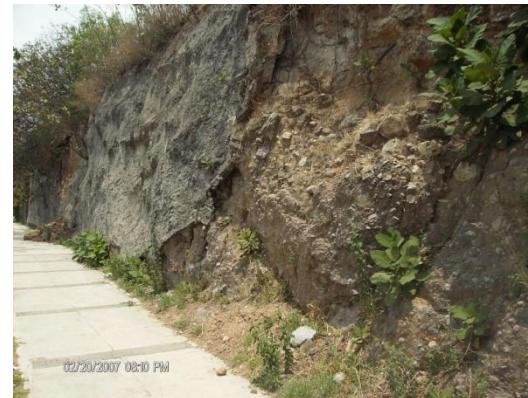
CONFORMACION MANUAL DE TALUD EN TERRENO NATURAL FOTOS 244, 251, 252, 254.

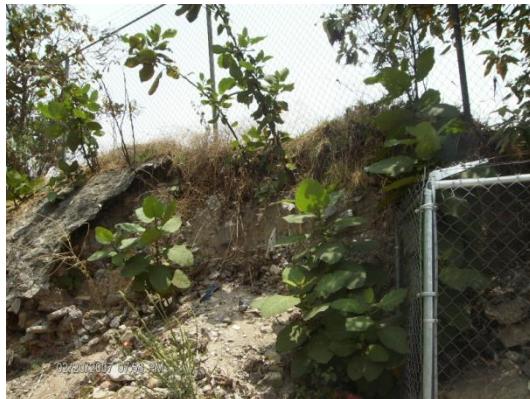
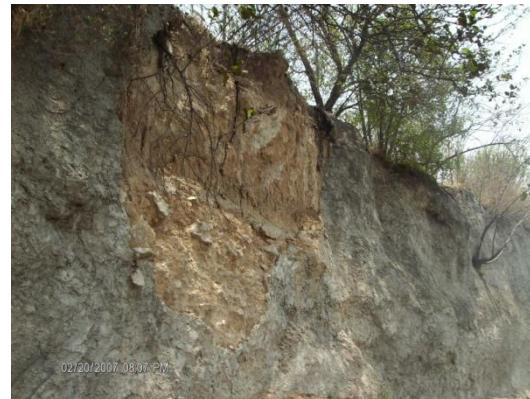
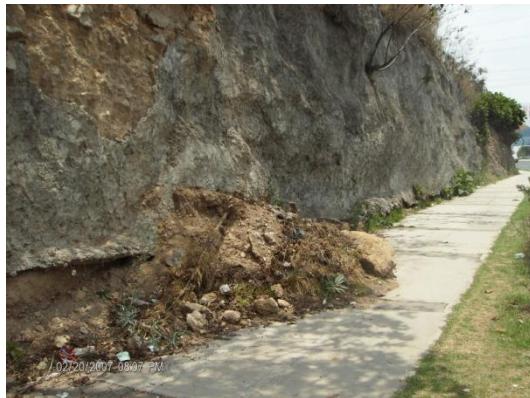
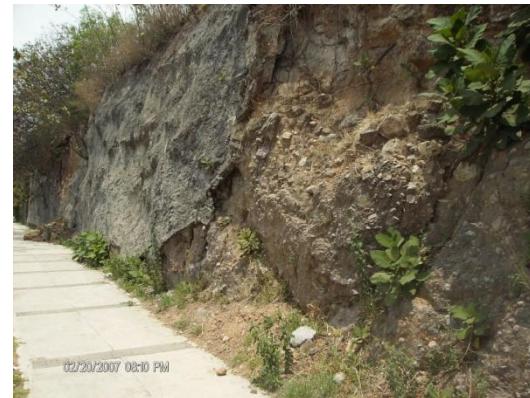
SUMINISTRO Y COLOCACION DE ZAMPEADO CON CONCRETO F'C = 150 Kg / cm 2 FOTOS 244, 251, 252, 254

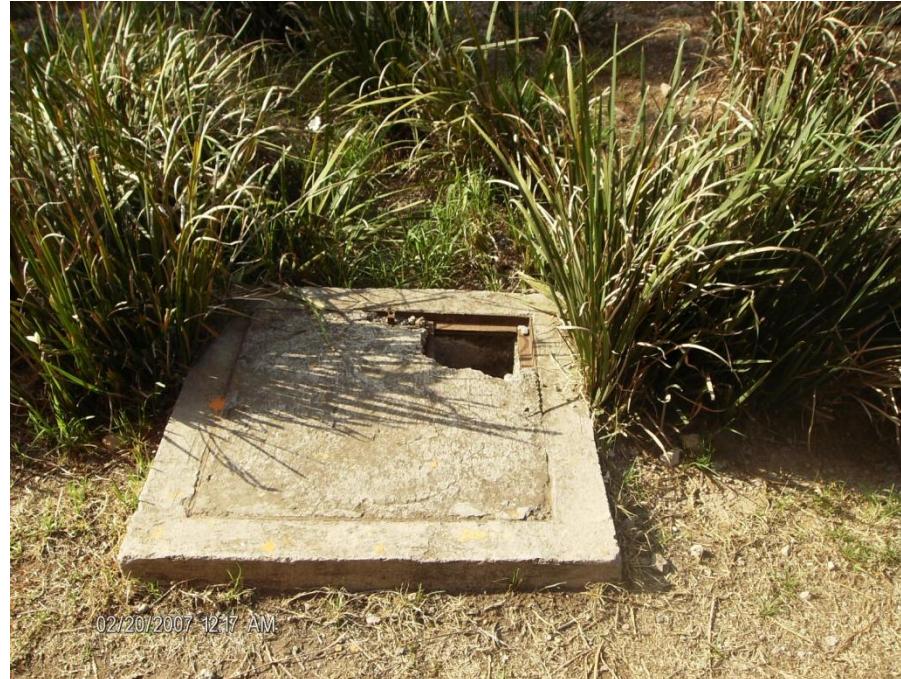
REPARACION DE BROCAL Y TAPA DE CONCRETO PARA REGISTROS DE 40 X 60 cm. FOTO No. 180

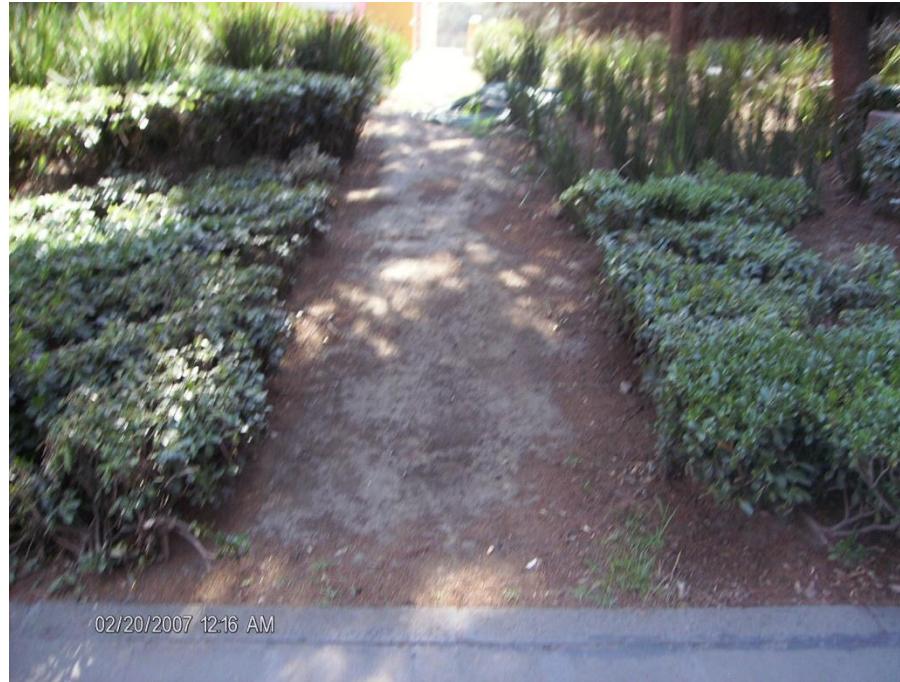
SUMINISTRO Y FABRICACION DE ANDADOR DE 1.10 DE ANCHO FOTO No. 179

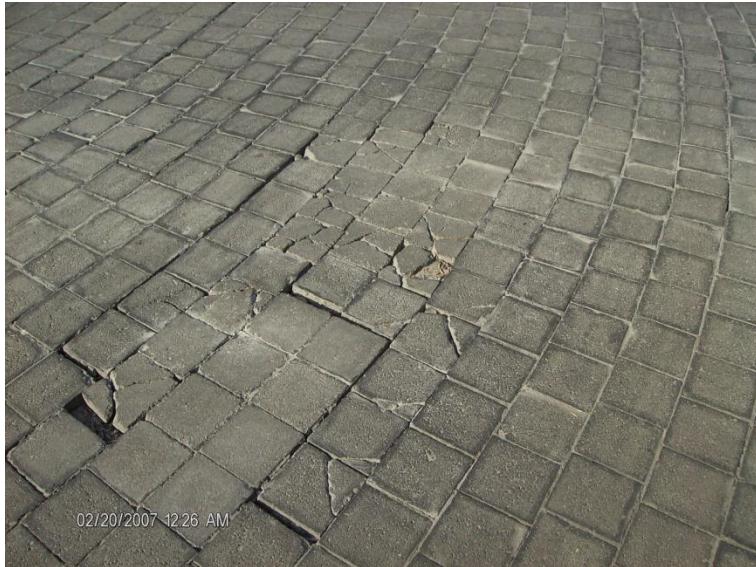
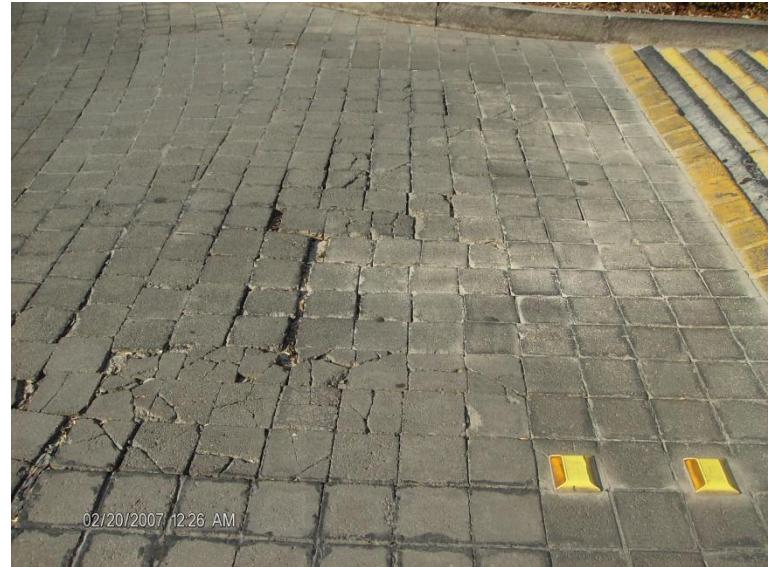
SUMINISTRO Y COLOCACION DE ADOCRETO DE 15 X 15 X 4 cm FOTOS 186, 187.

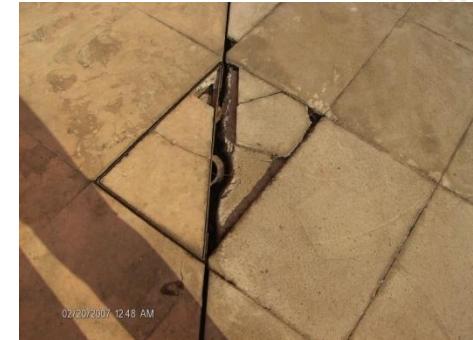
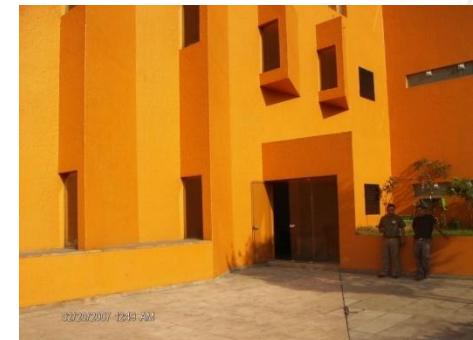
REPARACION DE PISO DE CANTERA NATURAL EN TERRAZA FOTOS 195, 196, 197, 198, 199, 201.

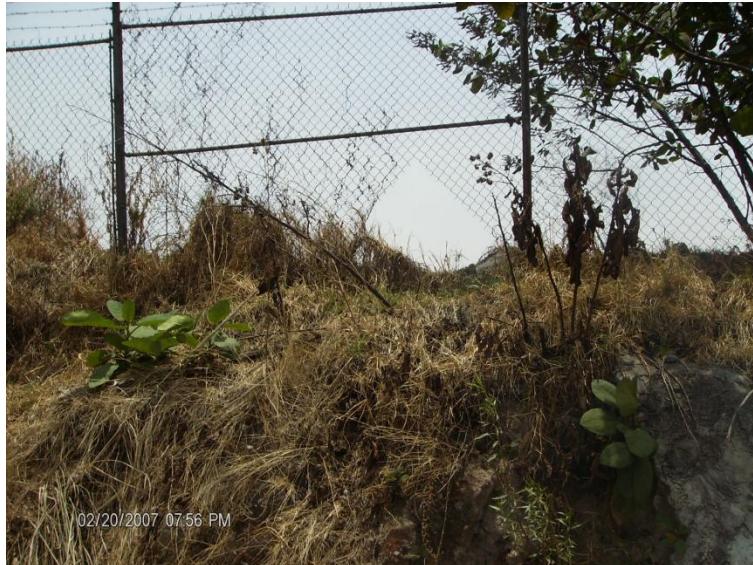
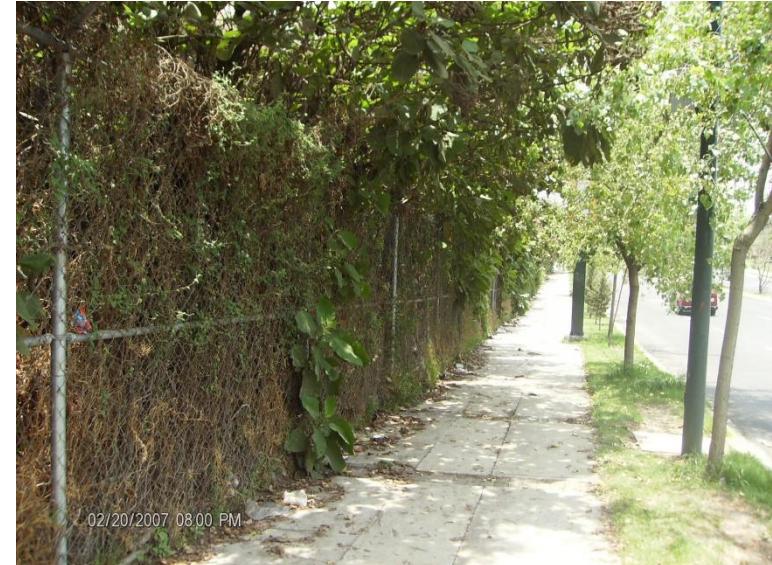
SUMINISTRO Y COLOCACION DE MALLA CICLONICA DE 2.5 m DE ALTURA FOTOS 236, 246.

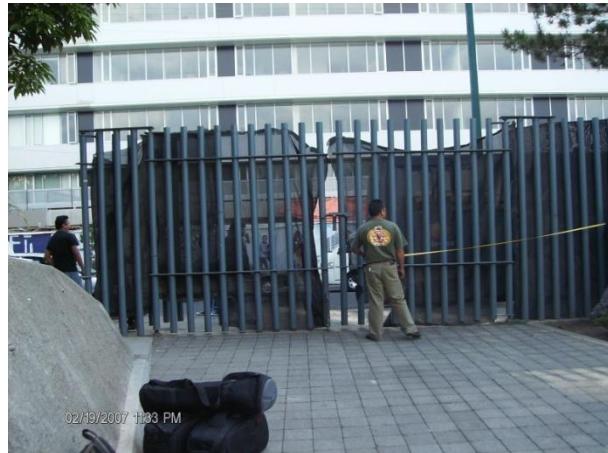
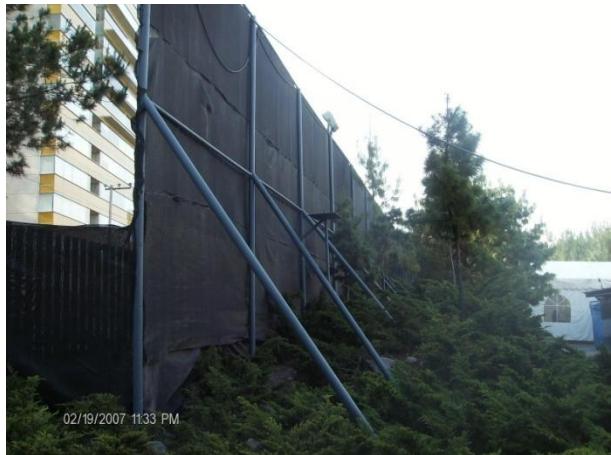
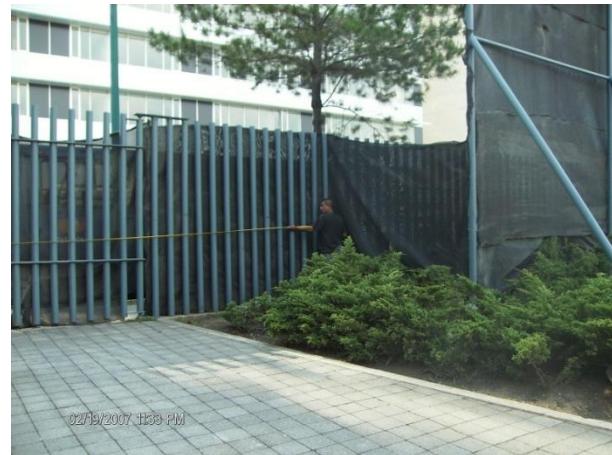
SUMINISTRO Y COLOCACION DE LIENZO FABRICADO CON MALLA SOMBRA 80 % COLOR NEGRO FOTOS No. 174, 175, 176.

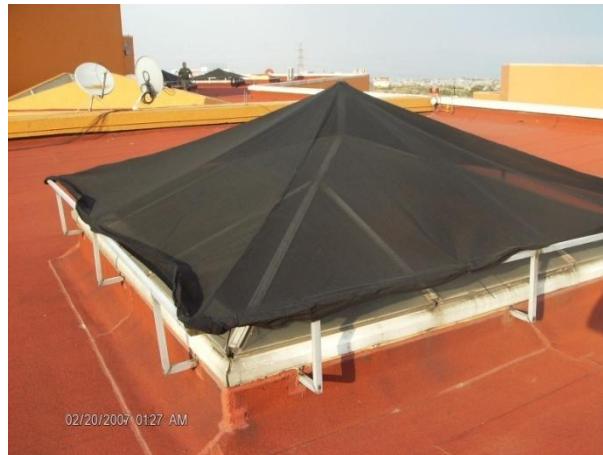
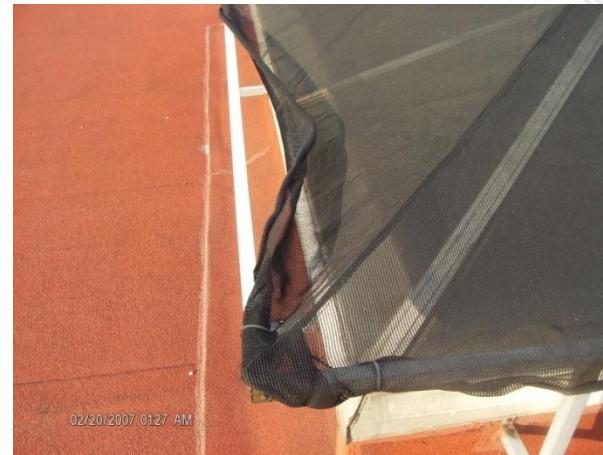
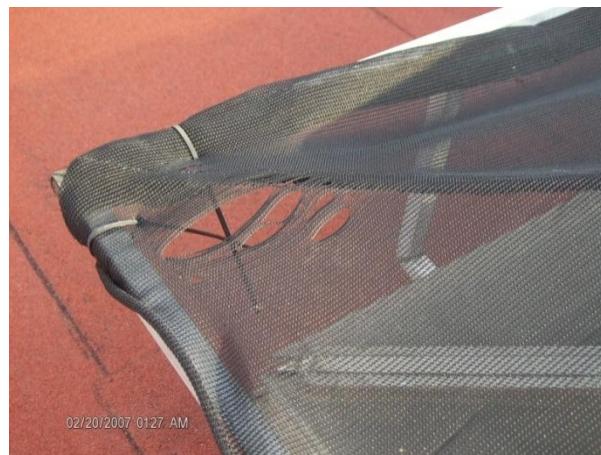
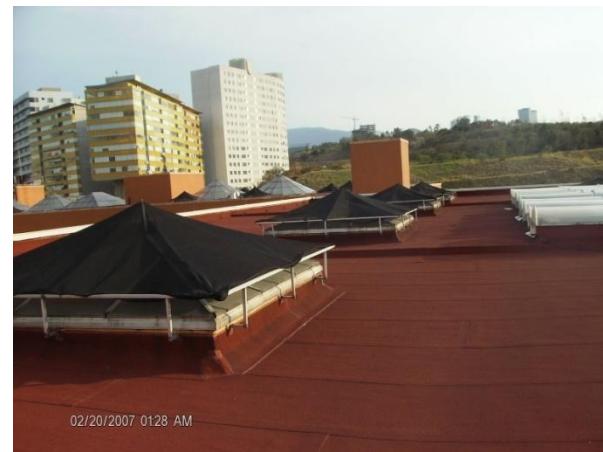
SUMINISTRO Y COLOCACION DE PROTECTOR PARA DOMOS EN FORMA PIRAMIDAL FOTOS 209, 210, 211, 212.

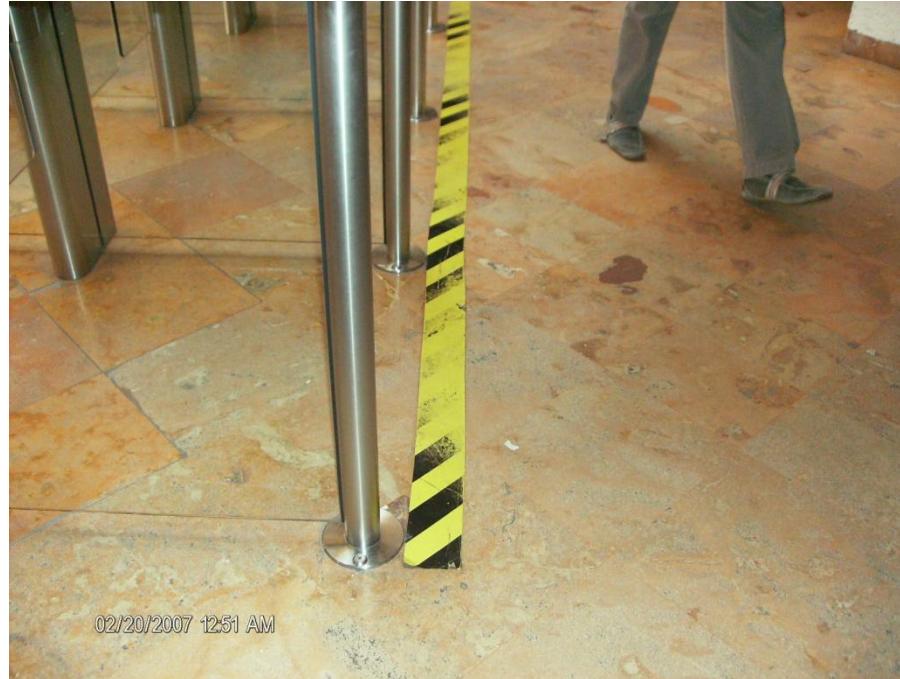
SUMINISTRO Y COLOCACION DE CINTA PREVENTIVA DE 10 cm ADHERIDA AL PISO FOTO 202.

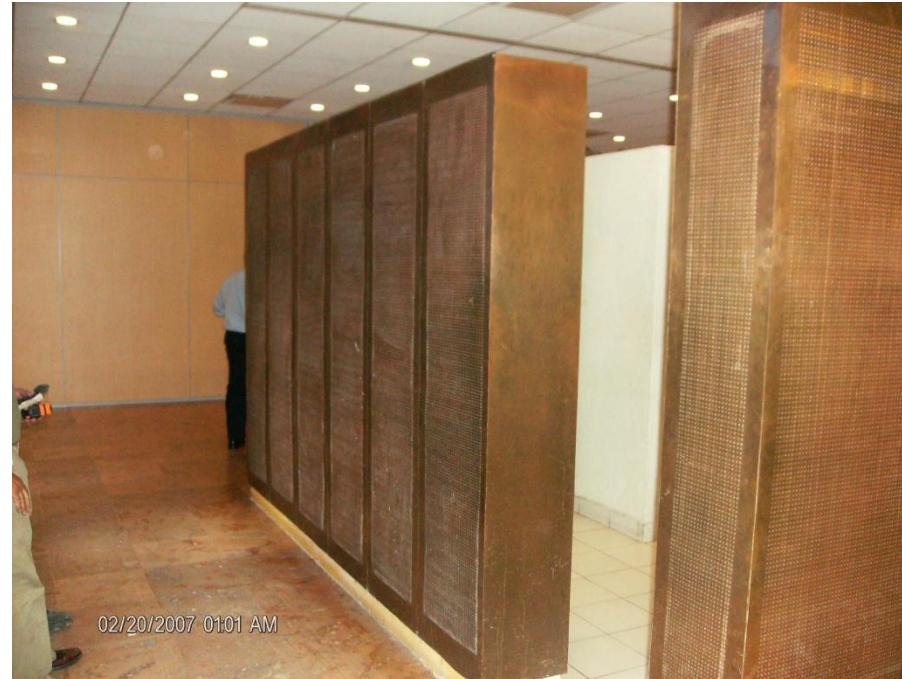
SUMINISTRO Y APLICACION DE PINTURA VINILICA VINIMEX COLOR BLANCO COMEX FOTO 203

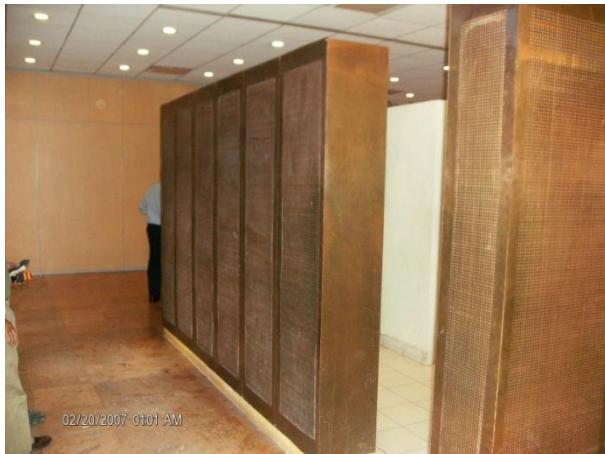
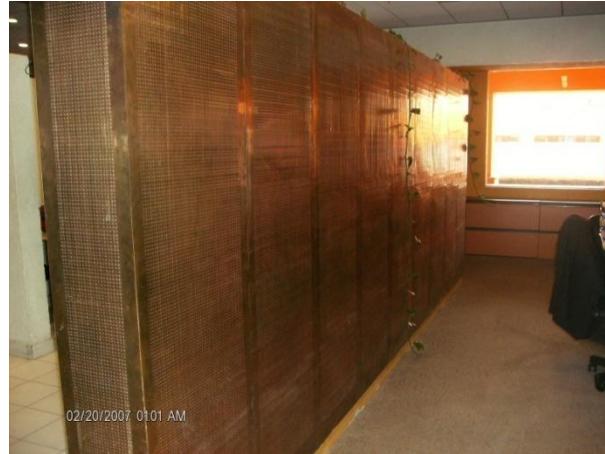
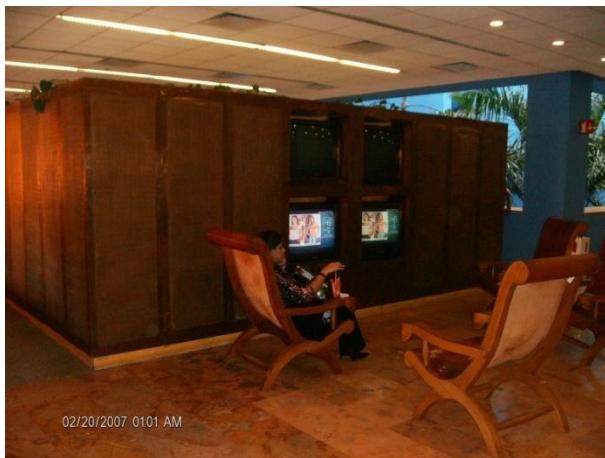
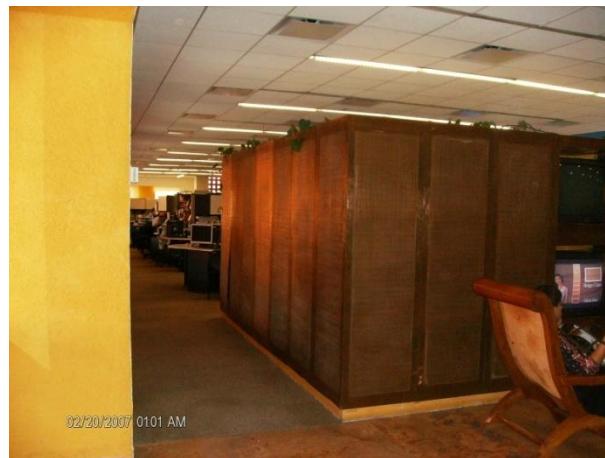
SUMINISTRO Y COLOCACION DE LAMBRIN 1 CARA DE MADERA DE CEDRO FOTO 203, 204, 205, 206.

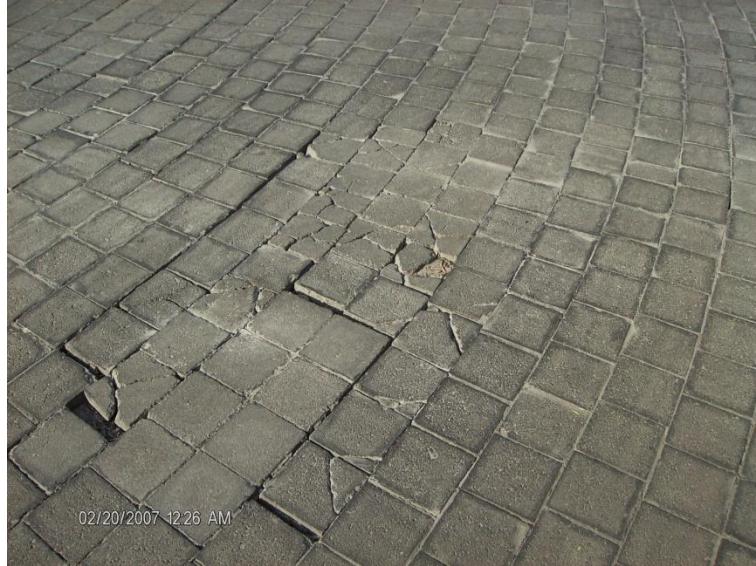
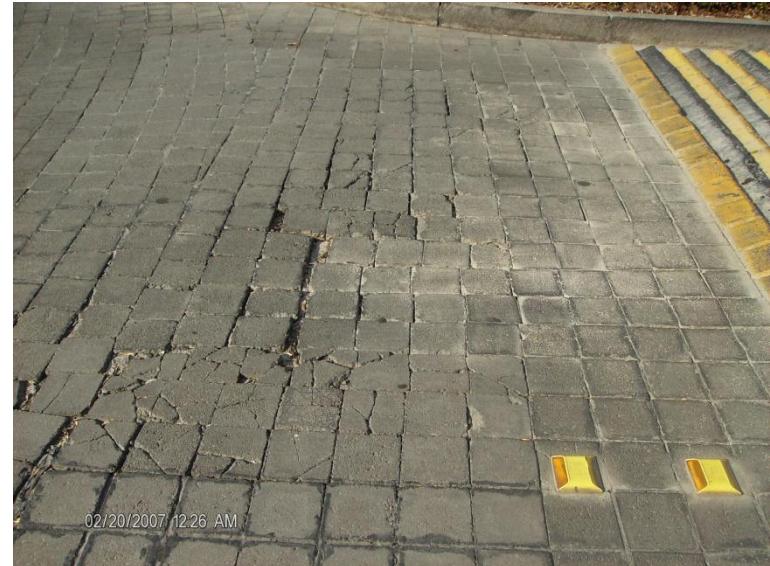
DEBASTADO DE ADOCRETO EXISTENTE CON MAQUINA FOTOS No. 186, 187.

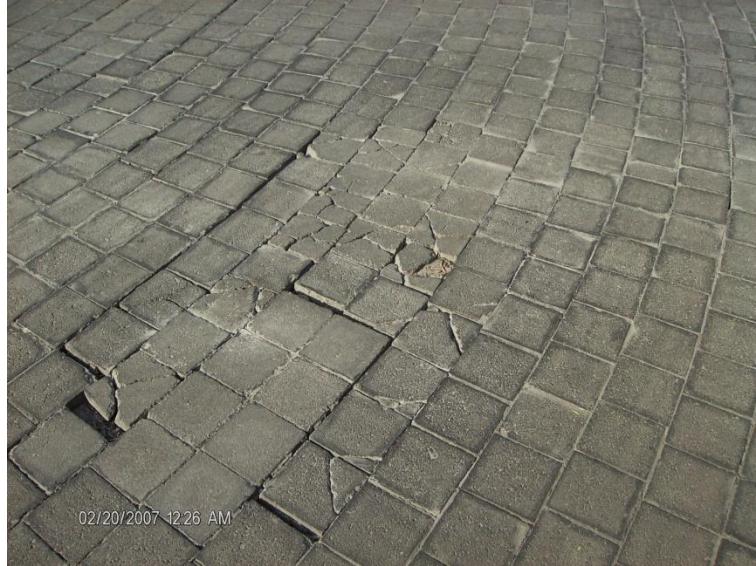
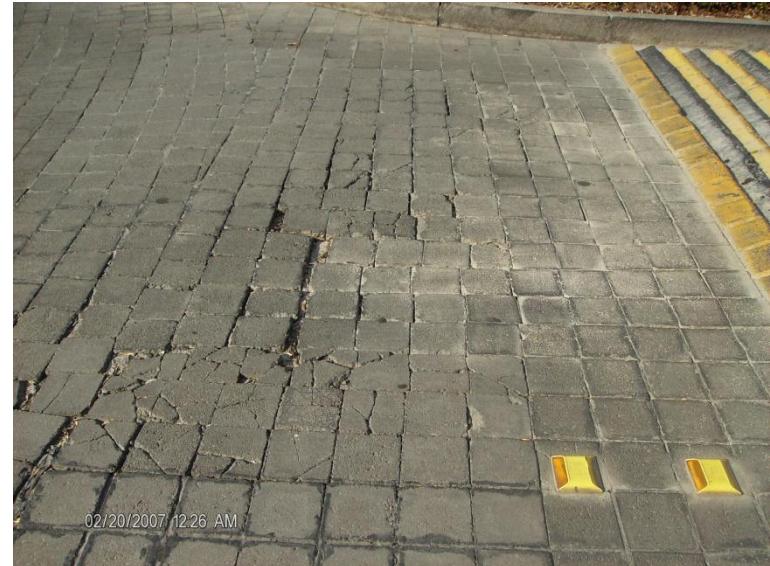
SUMINISTRO Y APLICACION DE LIQUIDO SELLADOR MCA MIRACLE SOBRE ADOCRETO FOTOS No. 186, 187.

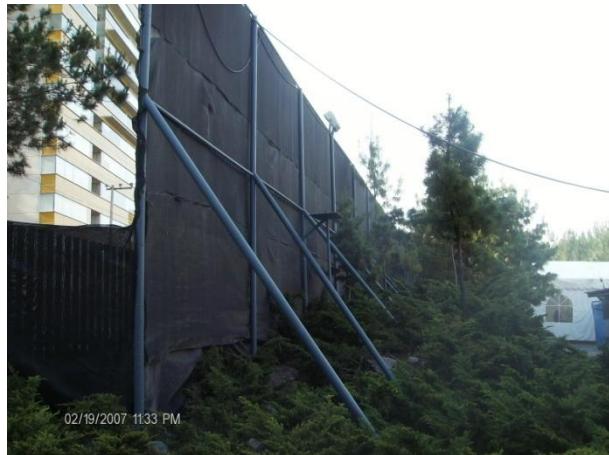
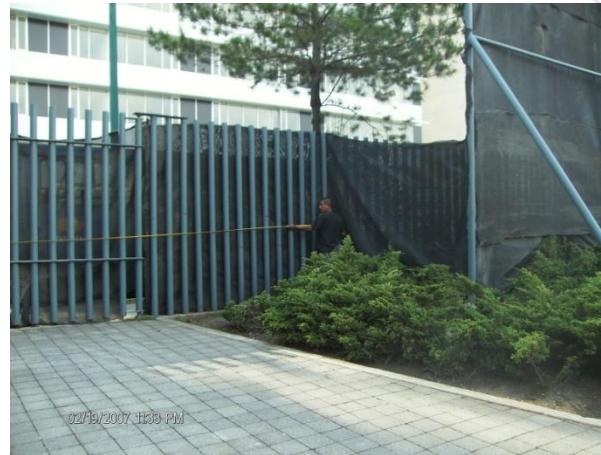
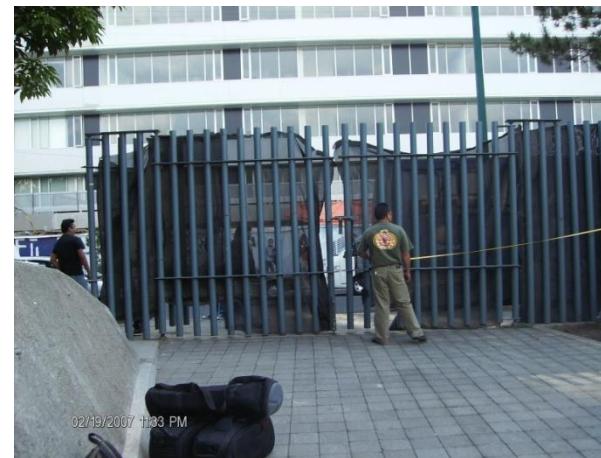
SUMINISTRO Y COLOCACION DE GANCHO METALICO DE 1" X 3 / 8 A BASE DE REDONDO LISO DE 5 / 16" SOLDADA A ESTRUCTURA EXISTENTE. FOTOS No. 174, 175, 176.
