Televisa

TRABAJOS DE MANTENIMIENTO CORRECTIVO EN EL CORPORATIVO SANTA FE.

FECHA : 12 DE JUNIO DE 2009

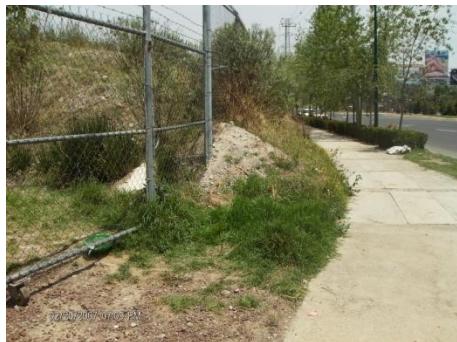
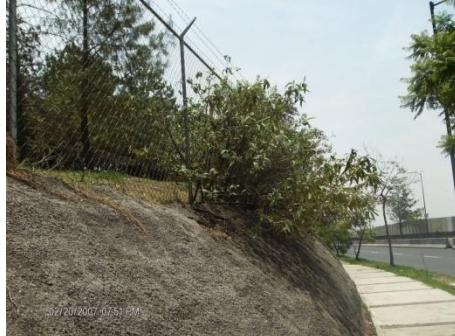
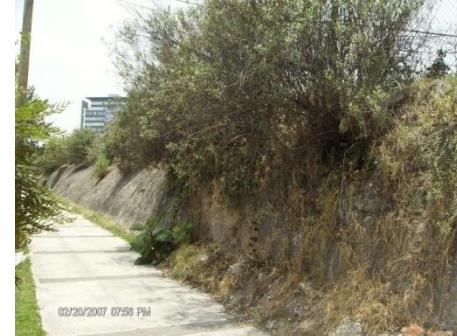
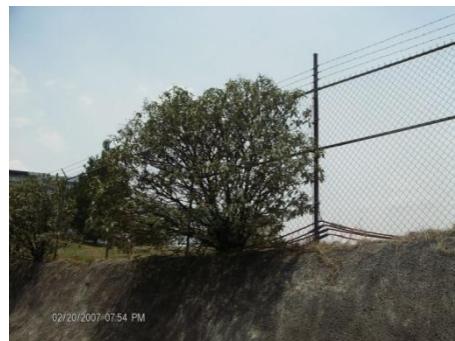
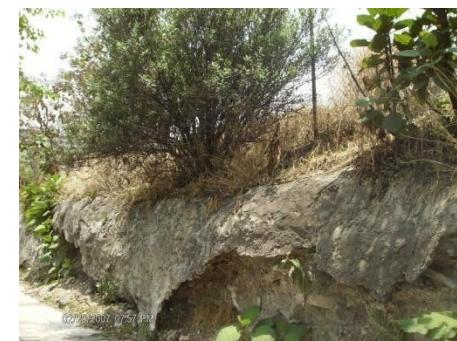
PREELIMINARES RETIRO DE ARBUSTOS MEDIANOS EN TALUD DE TERRENO NATURAL FOTOS 230, 232,234,235, 241, 251, 253.

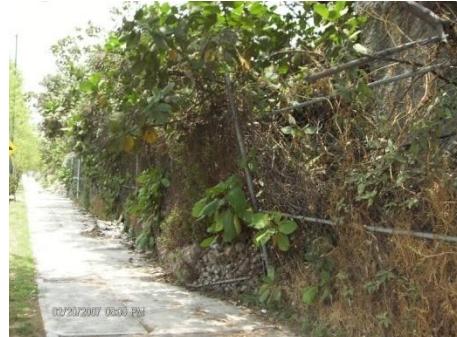
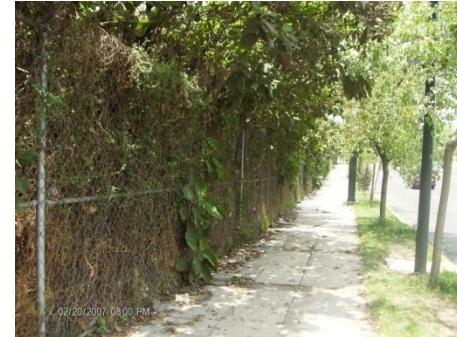
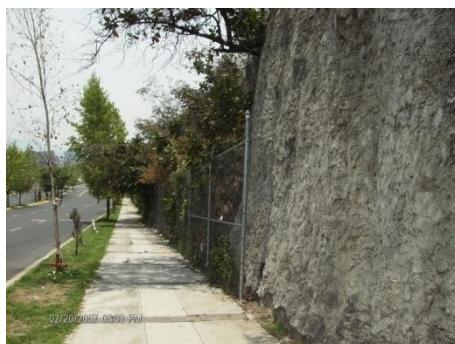
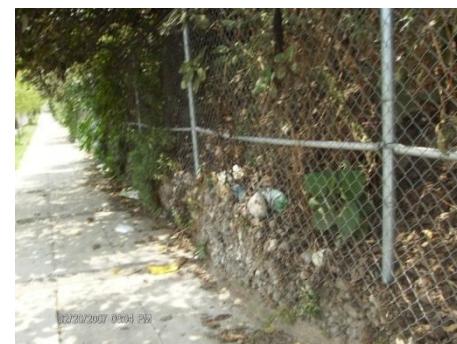
DESHIERBE SOBRE MALLA CICLONICA HASTA UNA ALTURA DE 3m FOTOS 245, 246, 247, 250, 259.

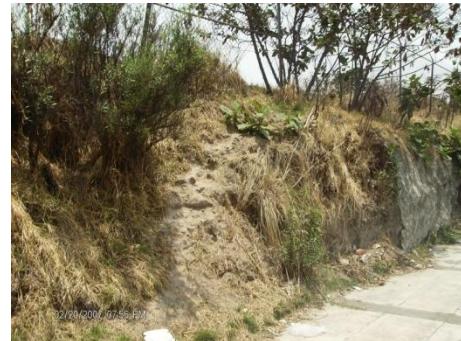
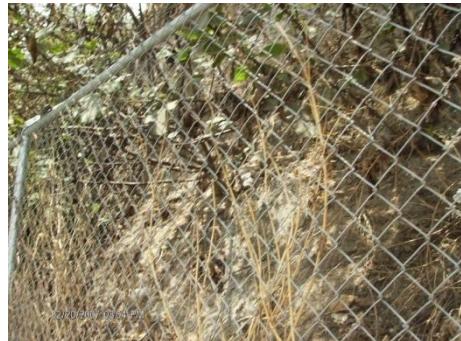
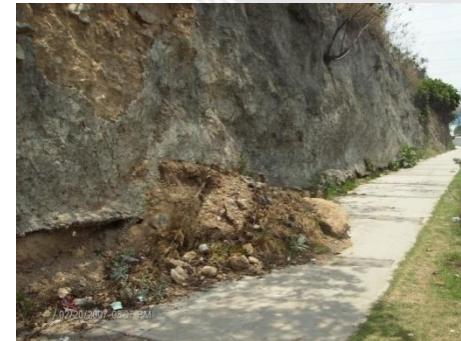
PODA DE ARBOLES HASTA UNA ALTURA DE 10 m SOBRE TALUD DE TERRENO NATURAL FOTOS 237, 245, 246, 248, 249, 251, 252, 253, 256.

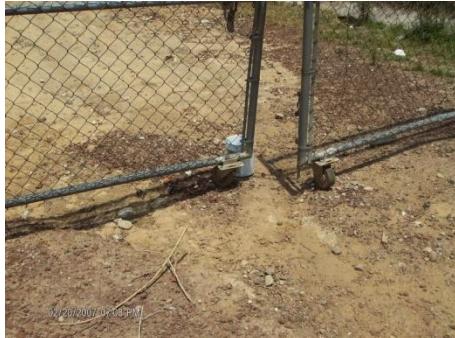
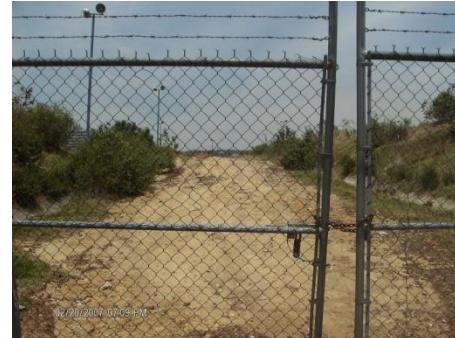
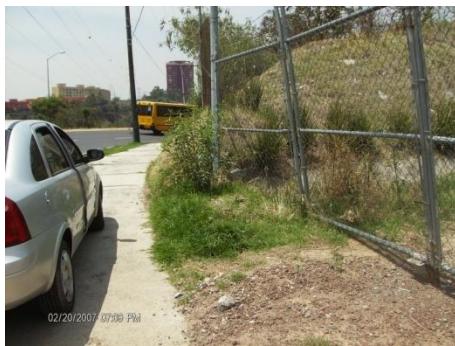
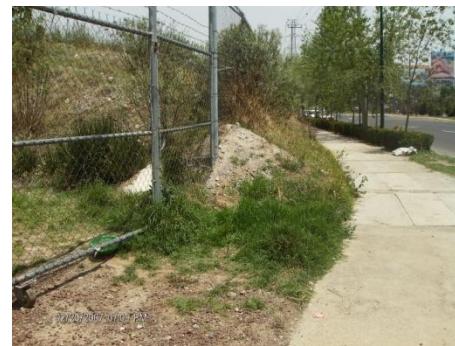
REPARACION DE RAMPA DE TEPETATE EN ACCESO NORESTE FOTOS 226, 227, 228, 229, 230, 231

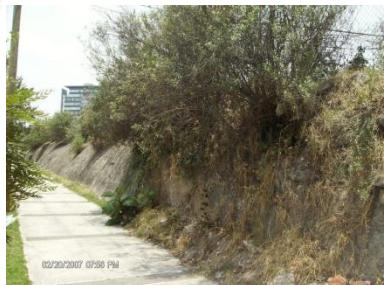
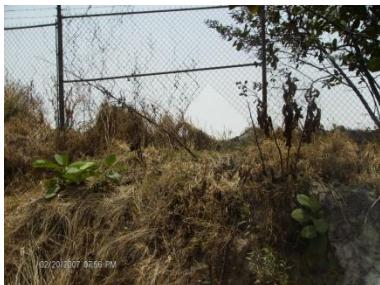
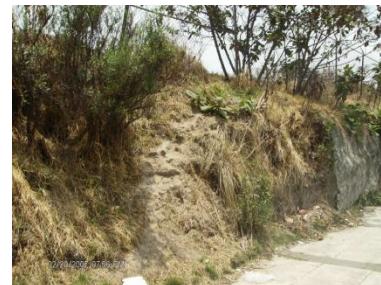
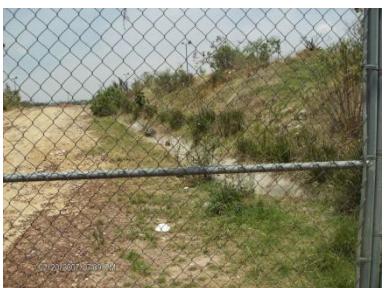
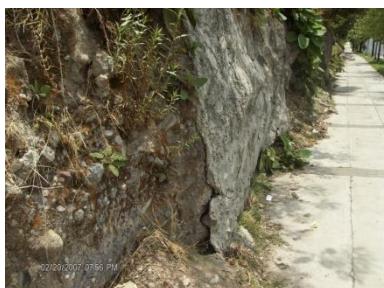
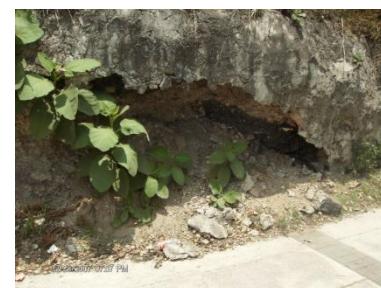
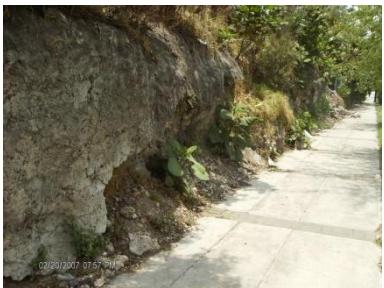
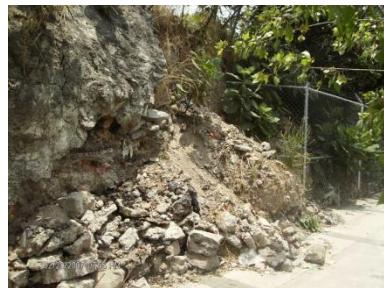
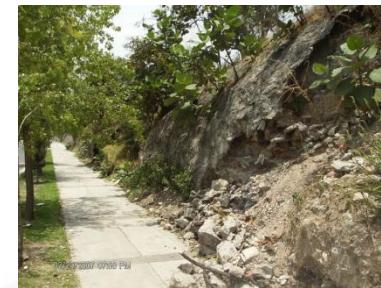
CONFORMACION MANUAL DE TALUD EN TERRENO NATURAL FOTOS 235, 236, 237, 238, 239, 240, 241, 242, 243,

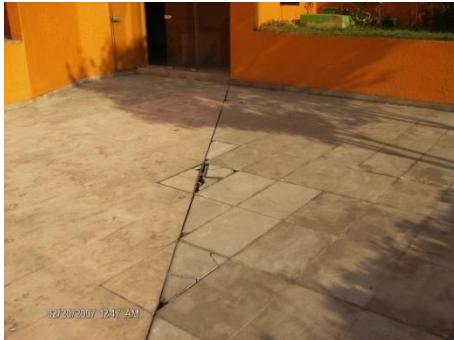
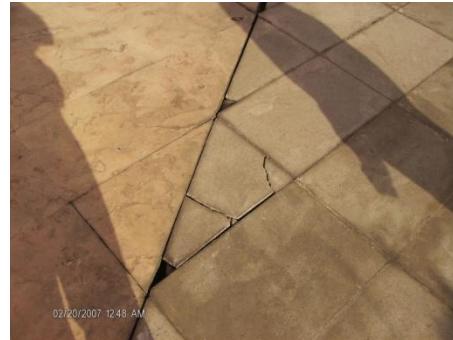
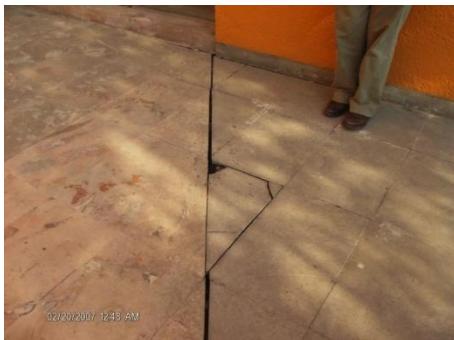
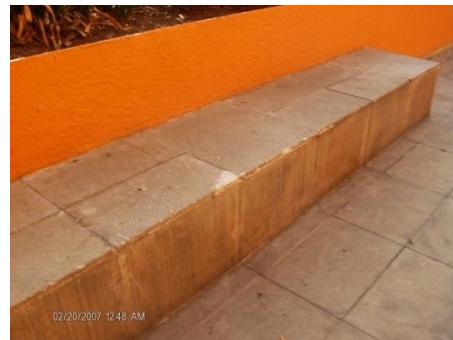
REPARACION DE PISO DE CANTERA NATURAL EN TERRAZA FOTOS 195, 196, 197, 198, 199, 201.
